令和4年度 東播磨南北道路 事後監視調査結果報告

令和5年12月22日
環境影響評価審査会 総会

兵庫県東播磨県民局加古川土木事務所

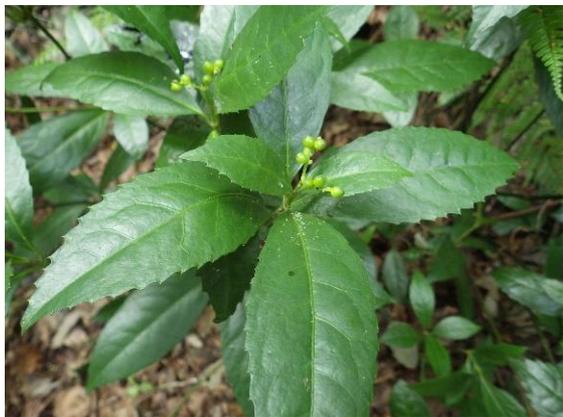
- 平成29年10月に移植したセンリョウの生育状況を令和4年10月に確認し、**移植した個体が順調に生育していることを確認した。**
- 標識テープが付いた15個体を含む74個体を確認した(移植時は30個体)。
- 結実株や次世代と思われる小株も確認されており、順調に活着・繁殖しているものと考えられる。

〈種子を付けた中株〉

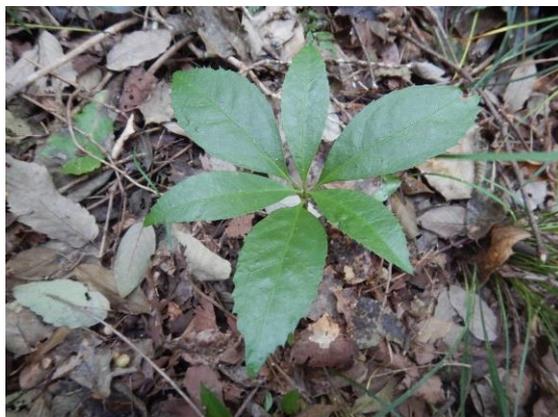
〈幼株〉

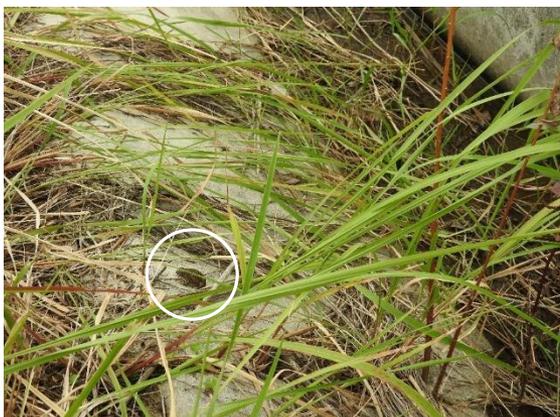
- ナゴヤダルマガエル確認地区で設置されたスロープ構造の側溝において、カエル類の利用状況及び利用環境としての適正を確認した。
- スロープ構造の側溝内でヌマガエルの利用を確認、側溝付近の水田等でナゴヤダルマガエルやトノサマガエルを確認した。
- 調査は踏査による確認で、6月及び7月が約30分、10月が約1時間。
- 側溝から脱出できずに斃死した両生類は確認されなかった。
- 側溝内の環境は、水生植物ガマや草本類の生育、枯草の堆積が広くみられ、両生類の隠れ家として機能していると考えられる。

〈スロープ側溝内のヌマガエル〉

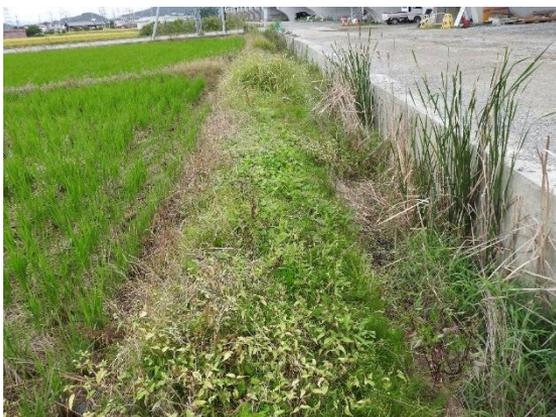
〈スロープ側溝内でガマ生育〉

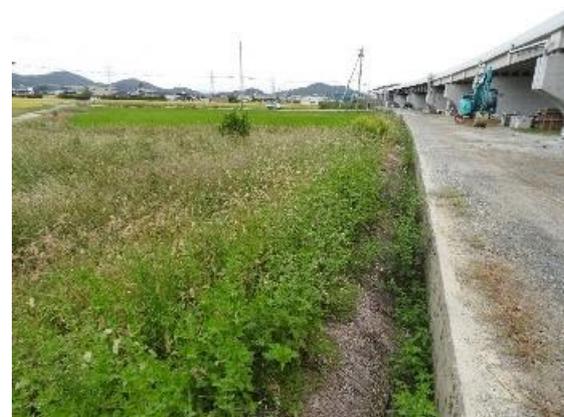
〈スロープ側溝の周辺環境〉

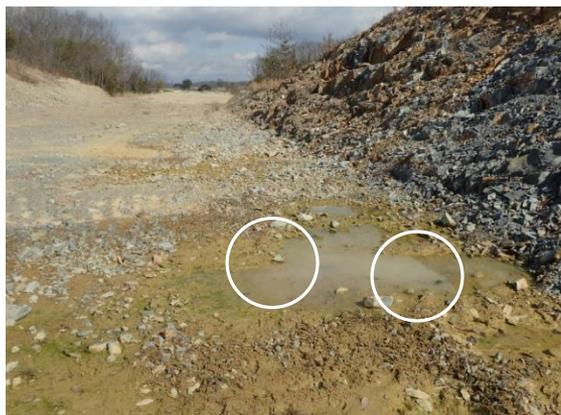
- 令和5年2月、工事現場(宗佐交差点～美囊川区間)周辺の一時的な水たまりで、貴重種セトウチサンショウウオの卵囊を確認した。水が干上がる可能性等が危惧されたため、緊急的に移植作業を実施した。
- 令和5年3月、両生類調査時にもセトウチサンショウウオの成体や卵囊が確認されたため、同様に移植作業を実施した。
- 移植数量は、卵囊17対、成体26個体

〈卵塊の確認位置及び環境〉

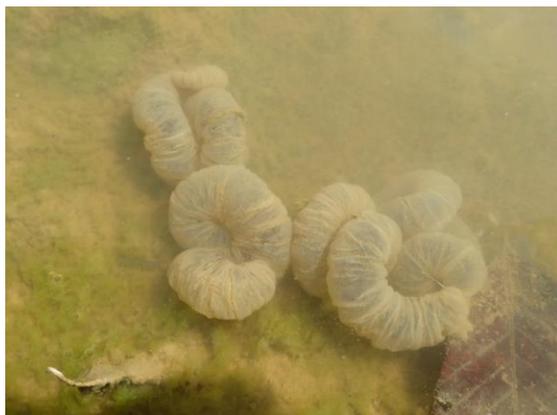
〈確認された卵囊〉

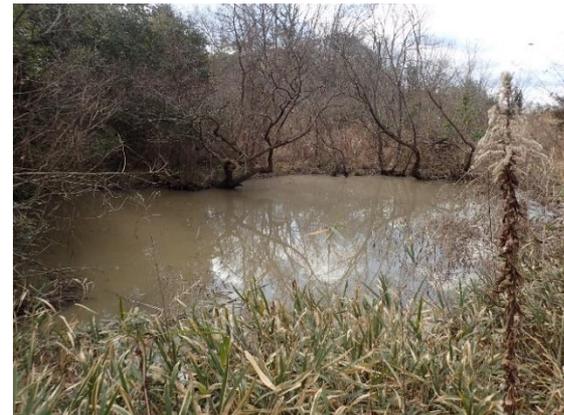
〈移植先、過年度確認地点〉

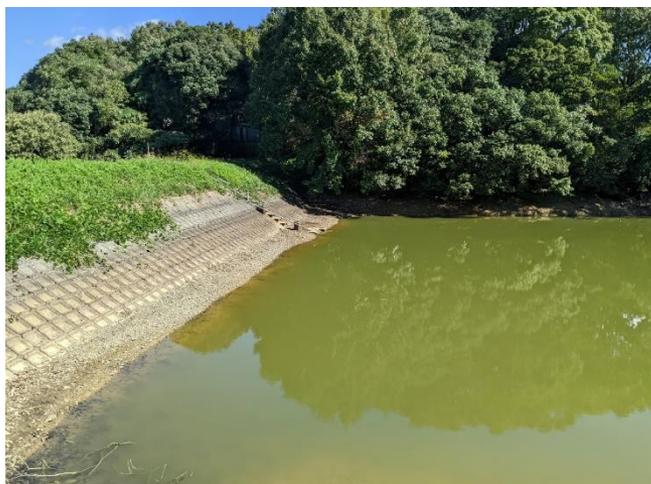
〈秋季晴天時 令和4年10月20日〉

谷郷池: 秋季のSSを除いて、工事中の環境監視目標を満足している。秋季のSSは、水位低下(管理)を始めた時期で北風が強い日もあったことから、底泥が巻き上がったためと考えられる。なお、谷郷池は工事前でも濁ったことがあり、今回の濁り発生に関して、周辺住民から苦情はなかった。

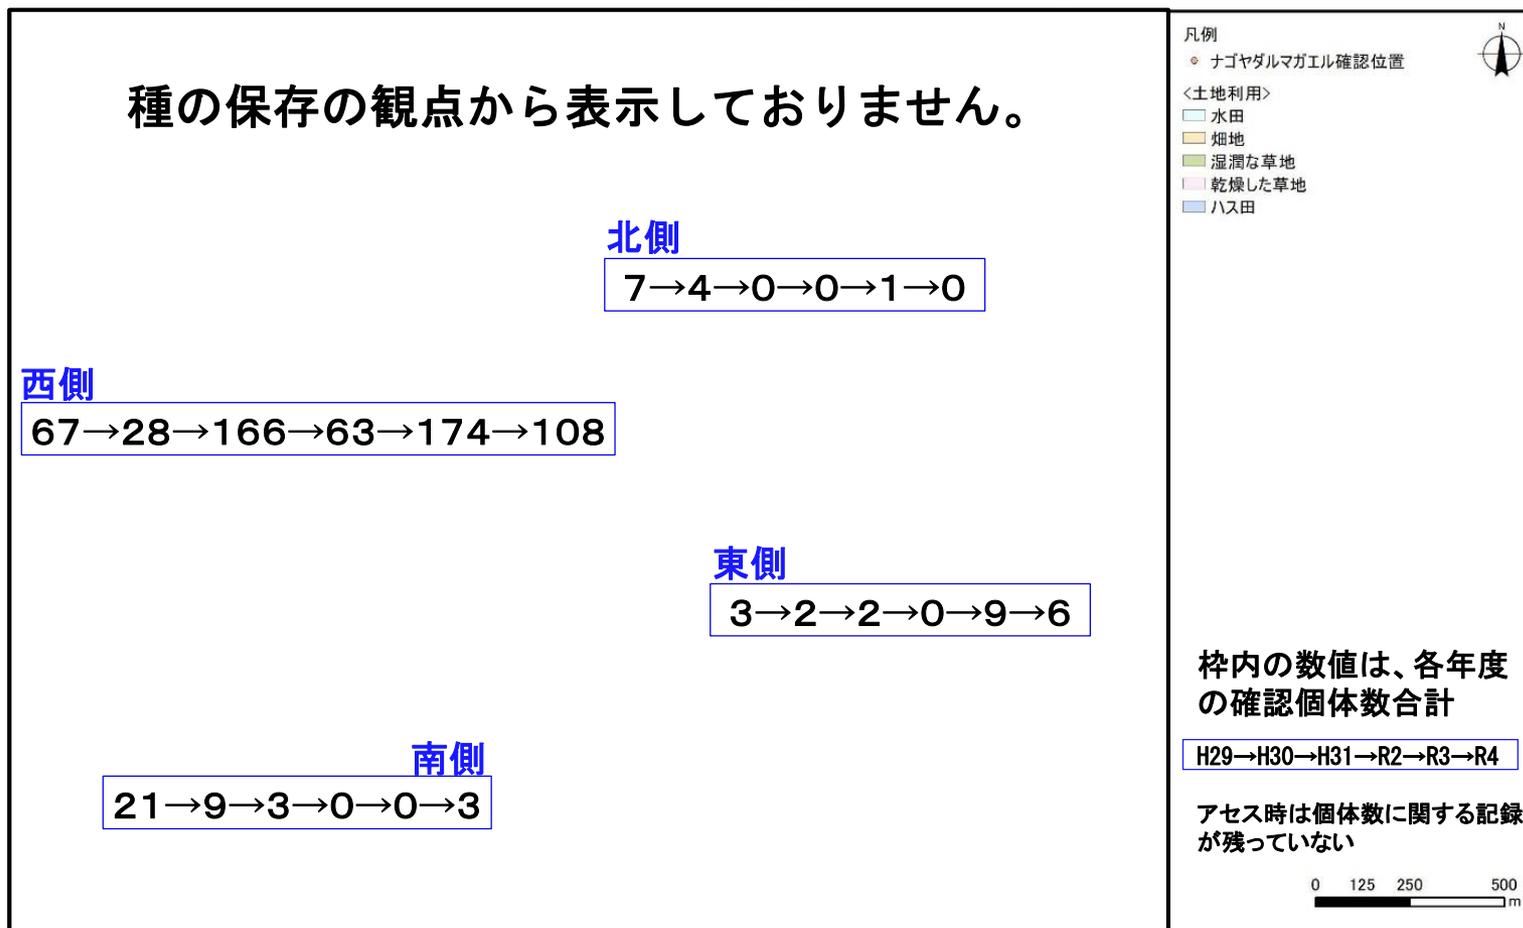
工事中の調査結果(ナゴヤダルマガエル)

- ナゴヤダルマガエルは、平成29年度以降、毎年度確認。
- 路線の西側と東側では、継続して確認されている。
- 路線の南側では、圃場整備完成後の今年度に再確認。
- 路線の北側は、工事前から少なく、最近もほとんど確認されていない。

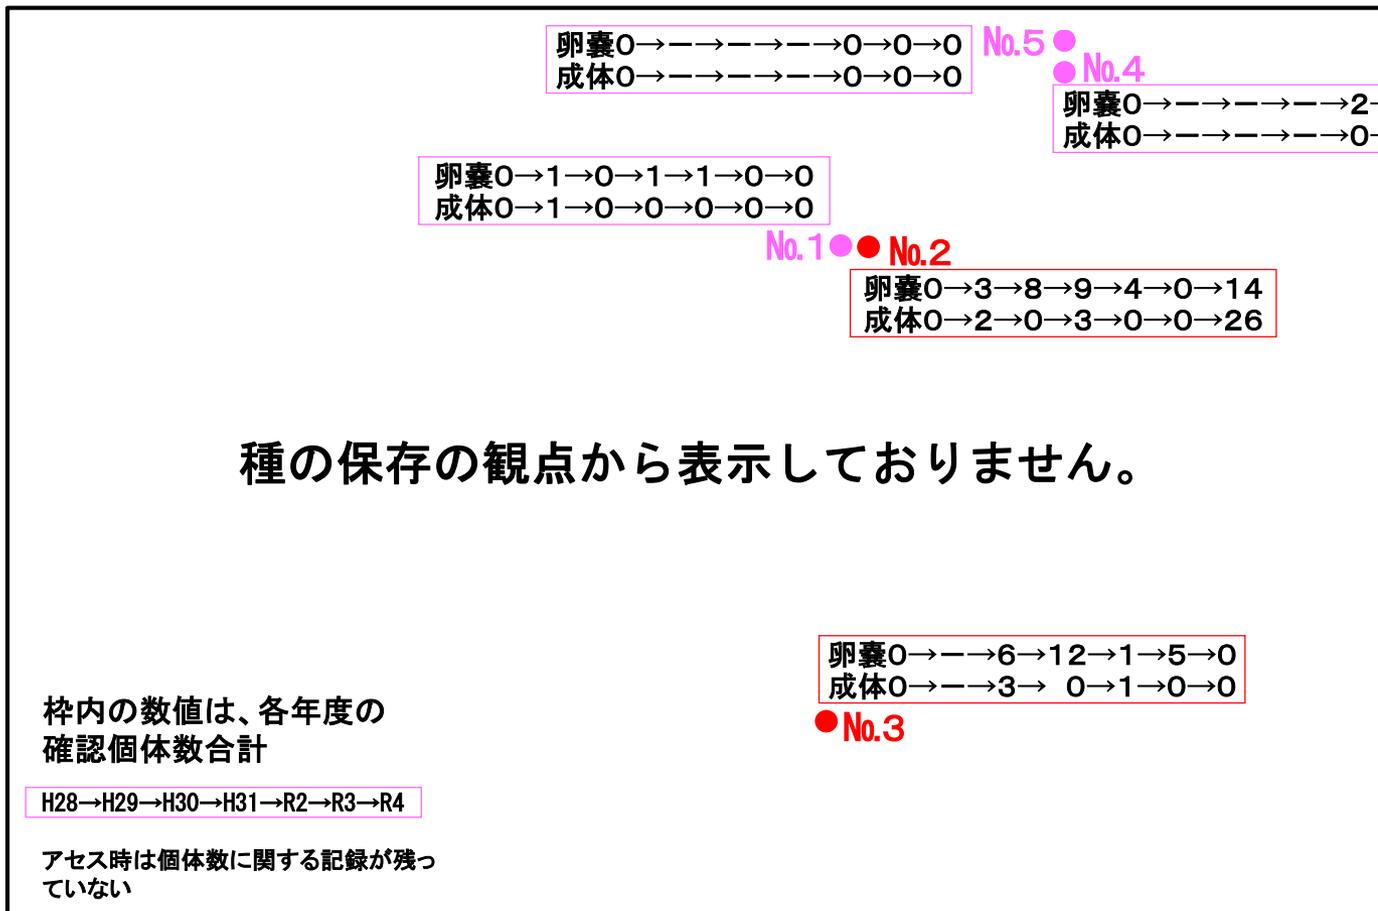
工事中の調査結果(セトウチサンショウウオ)

- 確認年度の多い地点は、計画路線北側(アセス対象区域外)のNo.2と路線外のNo.3。
- No.2地点は、令和4年度、工事現場内の水たまり等で成体26個体、卵囊17対を確認したため、移植を実施。
- No.3地点は、令和4年度、水路(側溝)の水が干上がっており未確認。
