個票 16 瀬・淵の保全・創出 [河 2(2)②2-1]

(2010年作成 2016年追加)

● 瀬・淵の保全・創出

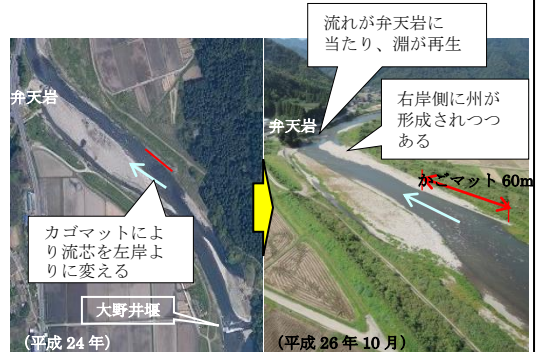
#### 再生方法の検討（再生実験の実施）

上流に水制(かごマット)工を設置し、  
流芯を左岸寄りに変化させる

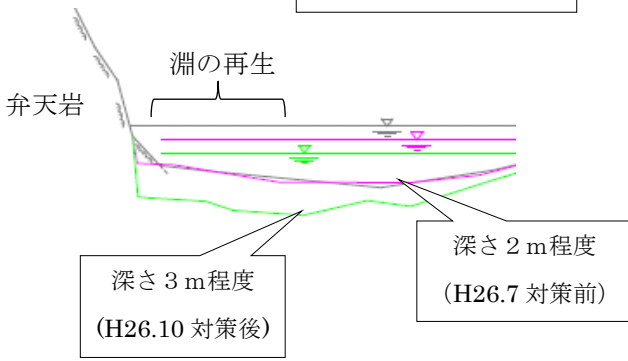
<div style="border: 1px solid black; padding: 2px; width: fit-content; margin: 5px auto;"> <p>深さ 3 m 程度 (H26.10 対策後)</p> </div> <div style="border: 1px solid black; padding: 2px; width: fit-content; margin: 5px auto;"> <p>深さ 2 m 程度 (H26.7 対策前)</p> </div> </div> </div> <div style="border: 1px solid black; border-radius: 15px; padding: 10px; margin-top: 10px;"> <p><b>【場所】</b> 香美町香住区小原 矢田川</p> <p><b>【環境配慮の内容と方法、工法】</b></p> <ul style="list-style-type: none"> <li>土砂により閉塞（消失）した弁天淵を再生させるため、平成 25 年に住民、大学、高校、県による淵再生研究会を発足し、淵消失の原因究明と再生方法の検討を行い、流向・流速シミュレーションから上流に井堰を設置したことによる流向の変化が消失の原因の一つと判明した。</li> <li>そこで、井堰下流に簡易な水制工（かごマット）を設置し、流れを弁天淵に向くようにした結果、水流が弁天岩に当たることより、かつてあった弁天淵が再生した。地域住民や高校生による周辺河川のモニタリング調査では、水生生物の個体数・種数とも増加が確認されている。</li> <li>個体数が増加するという事は、外来種も増加する恐れがあることから、モニタリングによる監視などの対策が必要である。</li> </ul> </div>
