水質環境中のベンゾトリアゾール系紫外線吸収剤等の調査結果について（平成28年度）

環境中において、難分解性や高い蓄積性等により、有害性が懸念されている物質について、予防原則に基づき、平成21年度から環境調査を実施しています。平成28年度はベンゾトリアゾール系紫外線吸収剤を対象に、東播磨・北播磨地域で調査を実施しました（平成27年度は阪神地域で調査）。

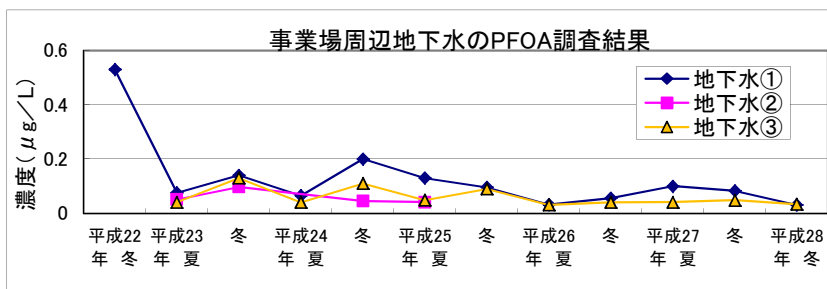
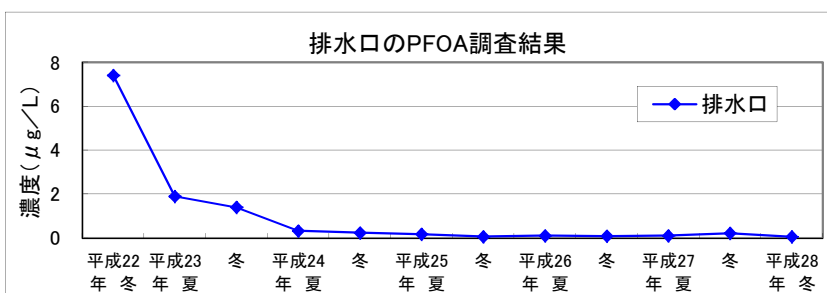
図 PFOAの濃度推移

平成22年度調査の調査において確認されたPFOA使用事業場では、既に代替物質への転換が完了しており、濃度は減少しています。

調査地点		調査時期	PFOA ($\mu\text{g/L}$)
事業場 地下水 周辺	地下水①	H28:冬季	0.031
	地下水②	H28:冬季	—
	地下水③	H28:冬季	0.033
事業場	排水口	H28:冬季	0.057

また、平成22年度の東播磨地域調査において確認された有機フッ素化合物（PFOA：パーフルオロオクタン酸）使用事業場では代替物質への転換が完了しており、事業場調査の結果、昨年度までと同様低い濃度でした。

引き続き、当該事業場および周辺地下水のモニタリングを行います。
