姫路天然ガス発電所新設計画 事後監視調査結果報告書 【令和4年度】

ご説明資料

令和5年12月22日

姫路天然ガス発電株式会社

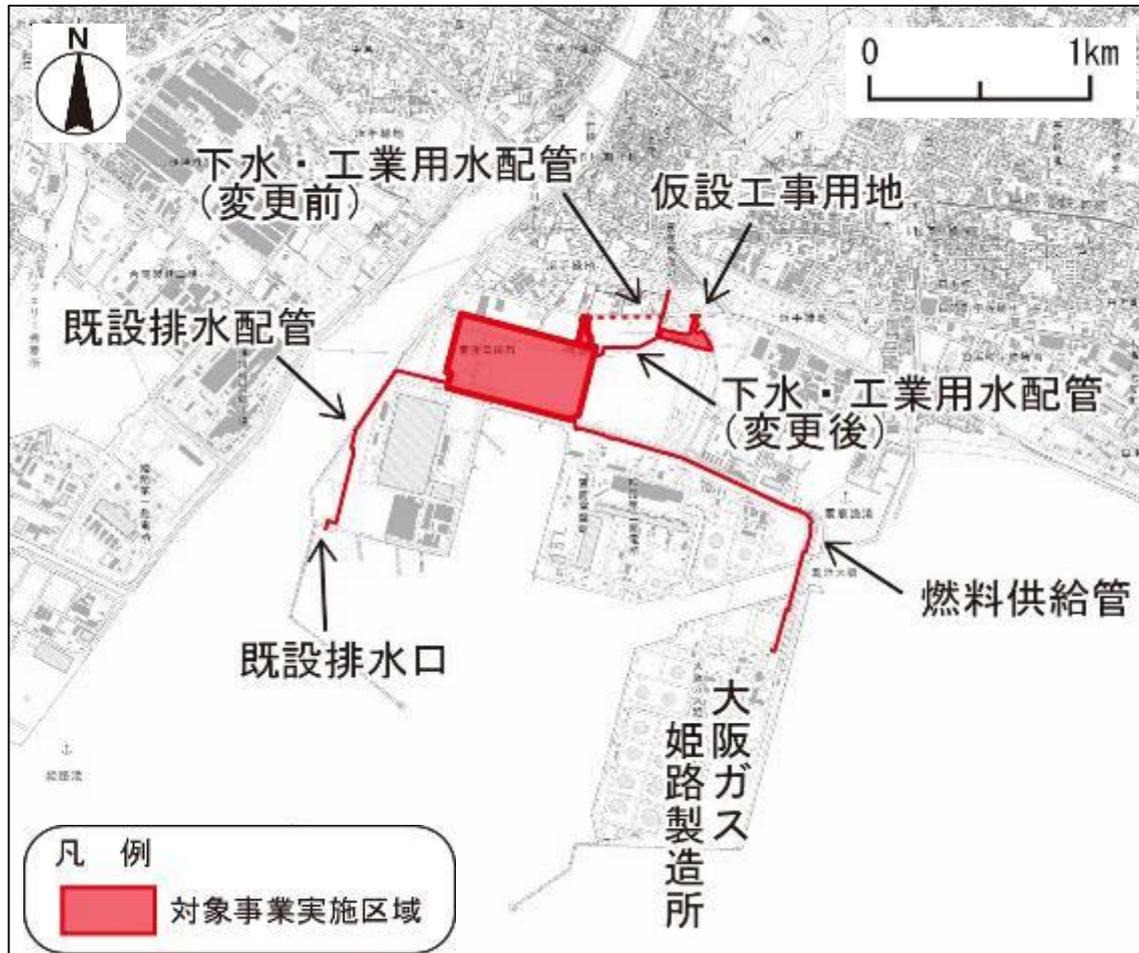
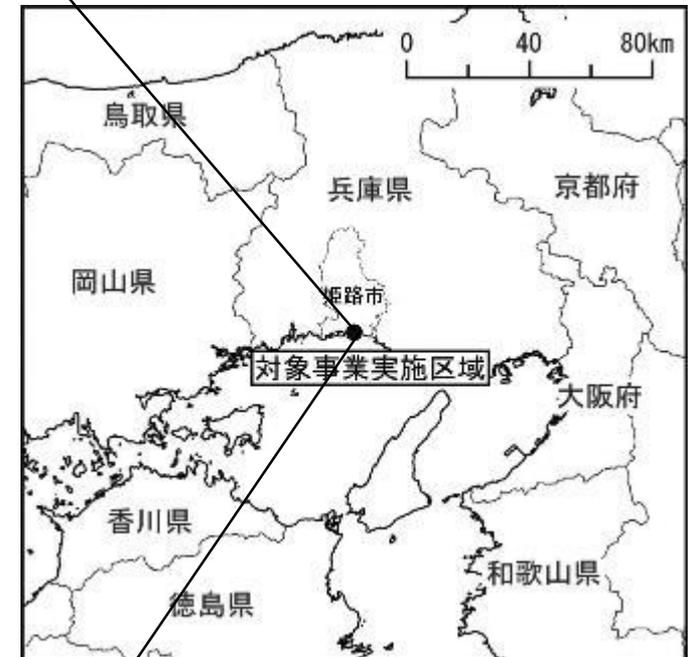
対象事業実施区域の位置及び周囲の状況

対象事業実施区域には、発電所計画地、下水・工業用水配管敷設経路、燃料供給管敷設経路及び工事中の排水を排出する既設排水配管敷設経路があります。

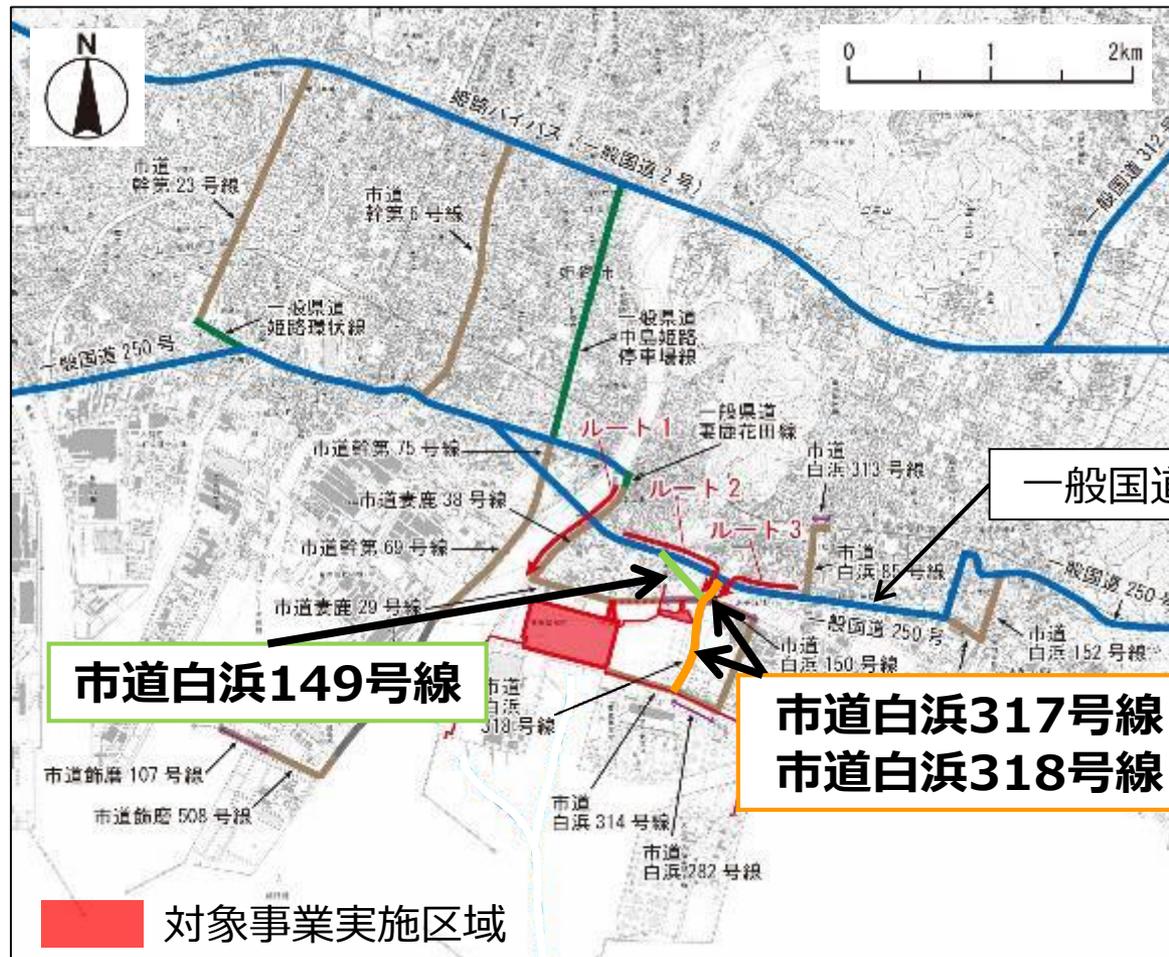
主要な交通ルート

令和5年1月に市道白浜317号線、318号線の供用開始したことから、当初の計画通り317号線、318号線を通行するルートに変更しております。

ルート1；市道妻鹿38号線から対象事業実施区域へ至るルート
 ルート2；一般国道250号(西方面)から対象事業実施区域へ至るルート
 ルート3；一般国道250号(東方面)から対象事業実施区域へ至るルート

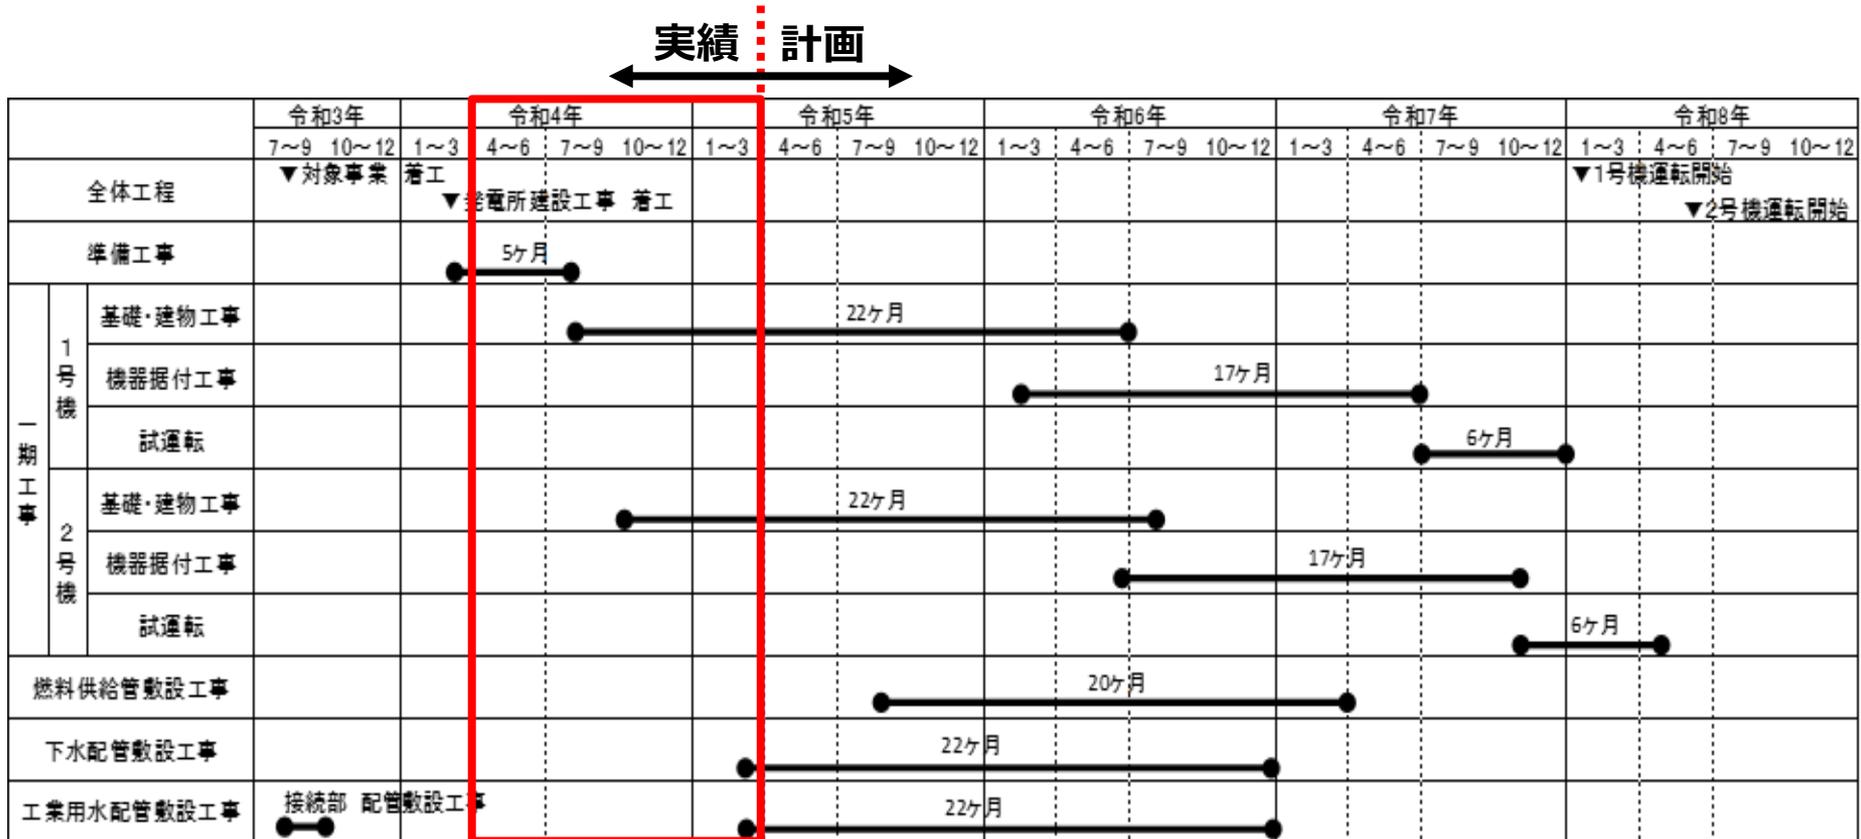
◆主要工事工程（実績・計画）

発電所建設工事については、準備工事を令和4年7月まで行いました。
 1号機は令和4年8月より杭打ち工事、10月より基礎工事を開始し、2号機は令和4年10月より杭打ち工事、令和5年2月より基礎工事を開始しました。
 また、令和5年3月より、下水配管及び工業用水配管敷設工事を開始しました。

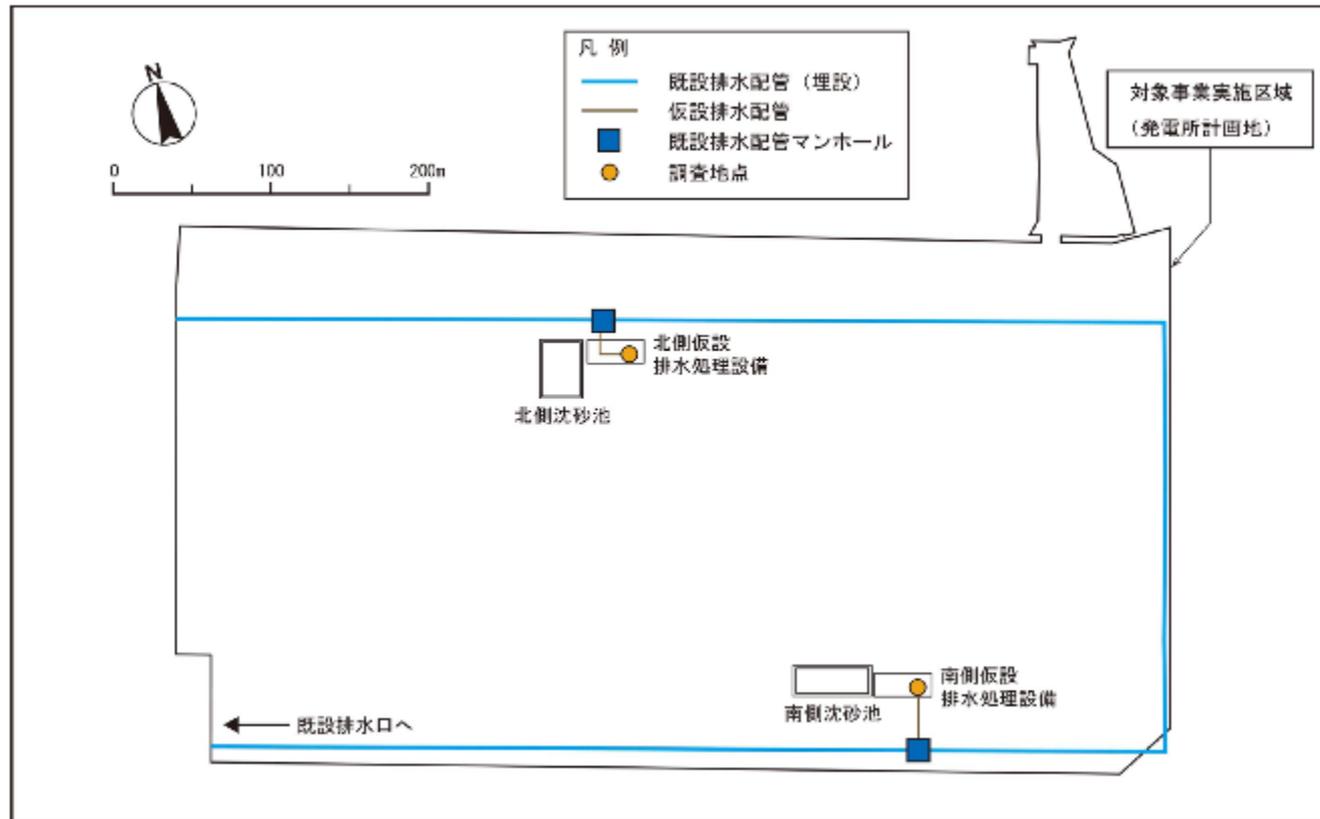
◆仮設排水処理設備の設置位置

工事範囲が広範囲に渡ることから、発電所計画地の南北2か所に沈砂池及び仮設排水処理設備を設置しました。

注：仮設排水処理設備から既設排水配管のマンホールまで配管を仮設し、処理後の排水を既設排水配管に放流しています。最終的には既設排水管を通じて既設排水口から海域に排出しています。

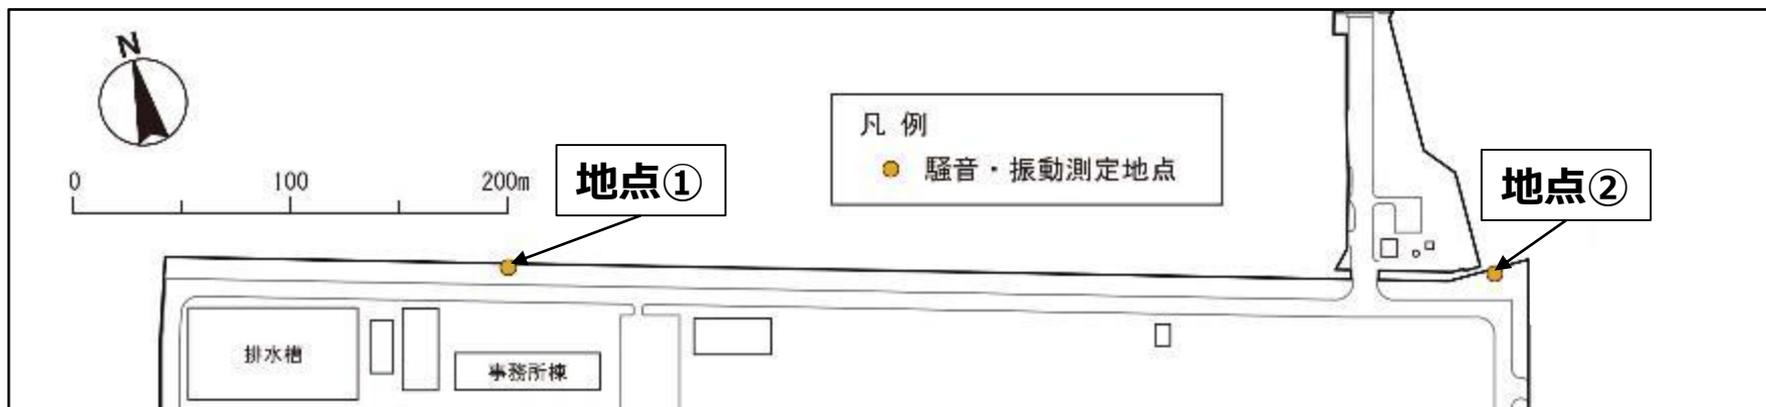
◆敷地境界騒音・振動の調査地点

騒音の測定結果は地点①及び②共に評価書の予測結果より低くなっております。振動の測定結果は地点①は予測結果と等しく、地点②は予測結果より低くなっております。また、騒音、振動共に規制基準（参考値）を下回っております。

※騒音・振動調査地点は工業専用地域のため、特定建設作業に伴って発生する騒音、振動の規制基準は適用されません。

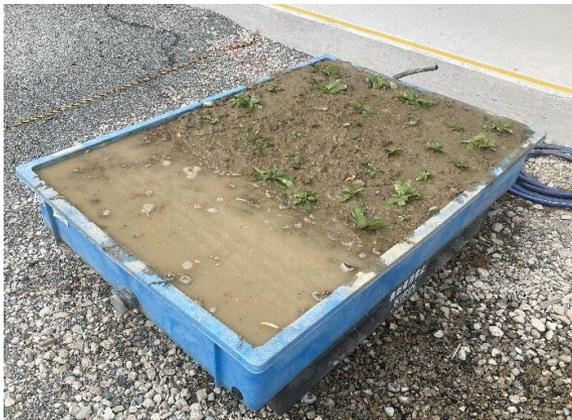
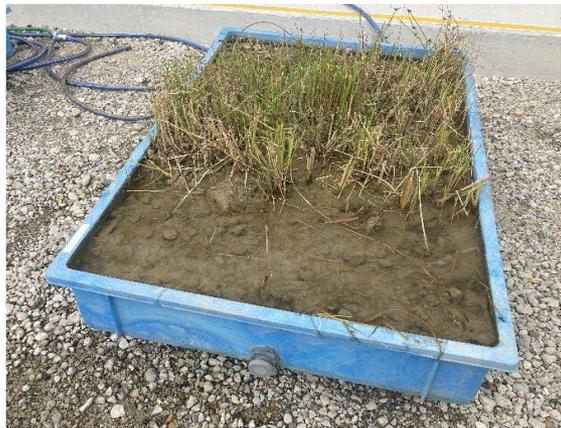
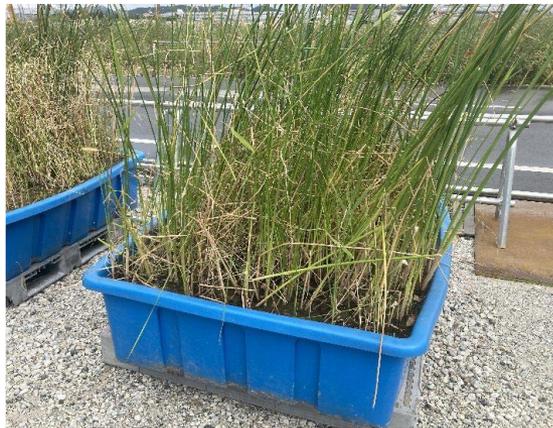
◆重要種の生育状況

令和4年10月に重要な植物種 3種の生育状況を確認し、3種共に順調に生育していることを確認しました。

ミゾコウジュ	ミコシガヤ	フトイ

48個体	1個体	178シュート

※フトイは地下茎で増えるため、個体数の追跡は不可能であり、シュート数（茎の本数）を用いて集計した

今後も生育状況を注視し、専門家の指導に基づき適切に対応いたします。
