# 姫路天然ガス発電所新設計画 事後監視調査結果報告書 【令和4年度】 ご説明資料

令和5年12月22日

姫路天然ガス発電株式会社

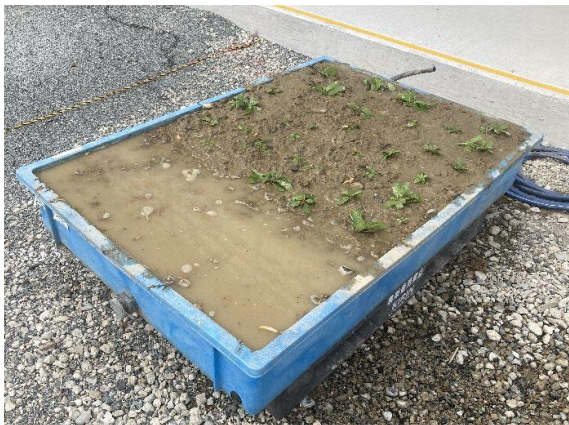
令和4年10月に重要な植物種 3 種の生育状況を確認し、3種共に順調に生育していることを確認しました。

| ミゾコウジュ | ミコシガヤ | フトイ |
|---|---|---|
| 48個体 | 1個体 | 178シュート |

今後も生育状況を注視し、専門家の指導に基づき適切に対応いたします。

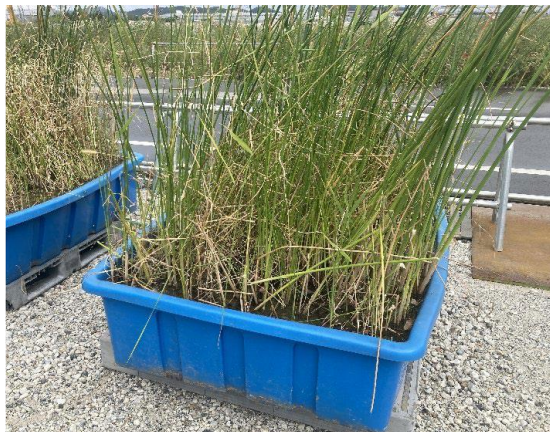
※フトイは地下茎で増えるため、個体数の追跡は不可能であり、シュート数（茎の本数）を用いて集計した
