北近畿豊岡自動車道 豊岡道路
豊岡道路Ⅱ期 事後監視調査結果報告

令和6年12月25日(水)
兵庫県環境影響評価審査会

国土交通省 近畿地方整備局
豊岡河川国道事務所

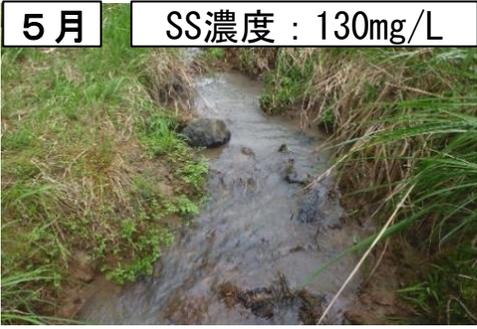
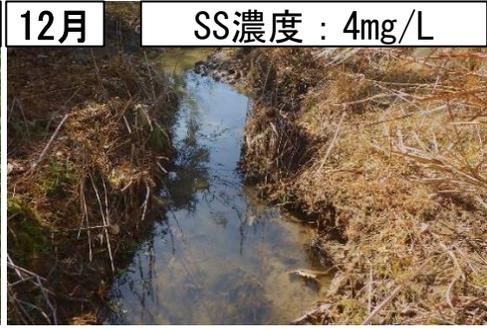
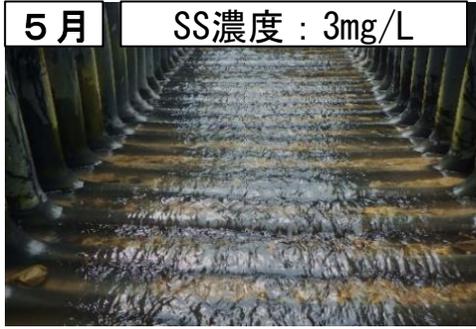
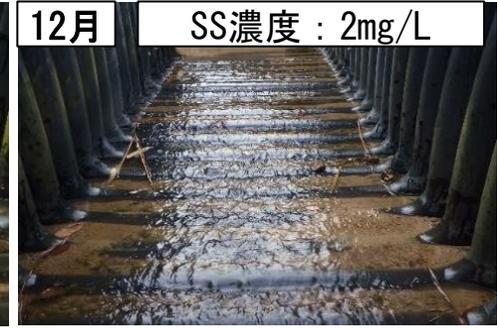
■水質測定時及び対策の写真

: 細見川においては公共用水域 (下流) で、12月~2月を除き環境保全目標を上回った。細見川での濁水の発生を踏まえ、令和5年5月頃より、堆積土砂の撤去作業等を継続的に実施するほか、令和6年1月頃より、追加の保全対策 (沈砂池の新設、フィルターの再設置等) を実施した。引き続き、濁水の流出状況を把握し、追加の保全対策の実施を検討する。

地点1-1：細見川公共用水域（下流）

地点1-2：細見川排水口

→**施工範囲の縮小に伴い、令和6年度は、細見川のみにおいて引き続き観測を継続**
