姫路天然ガス発電所新設計画 事後監視調査結果報告書 【令和5年度】

ご説明資料

令和6年10月30日

姫路天然ガス発電株式会社

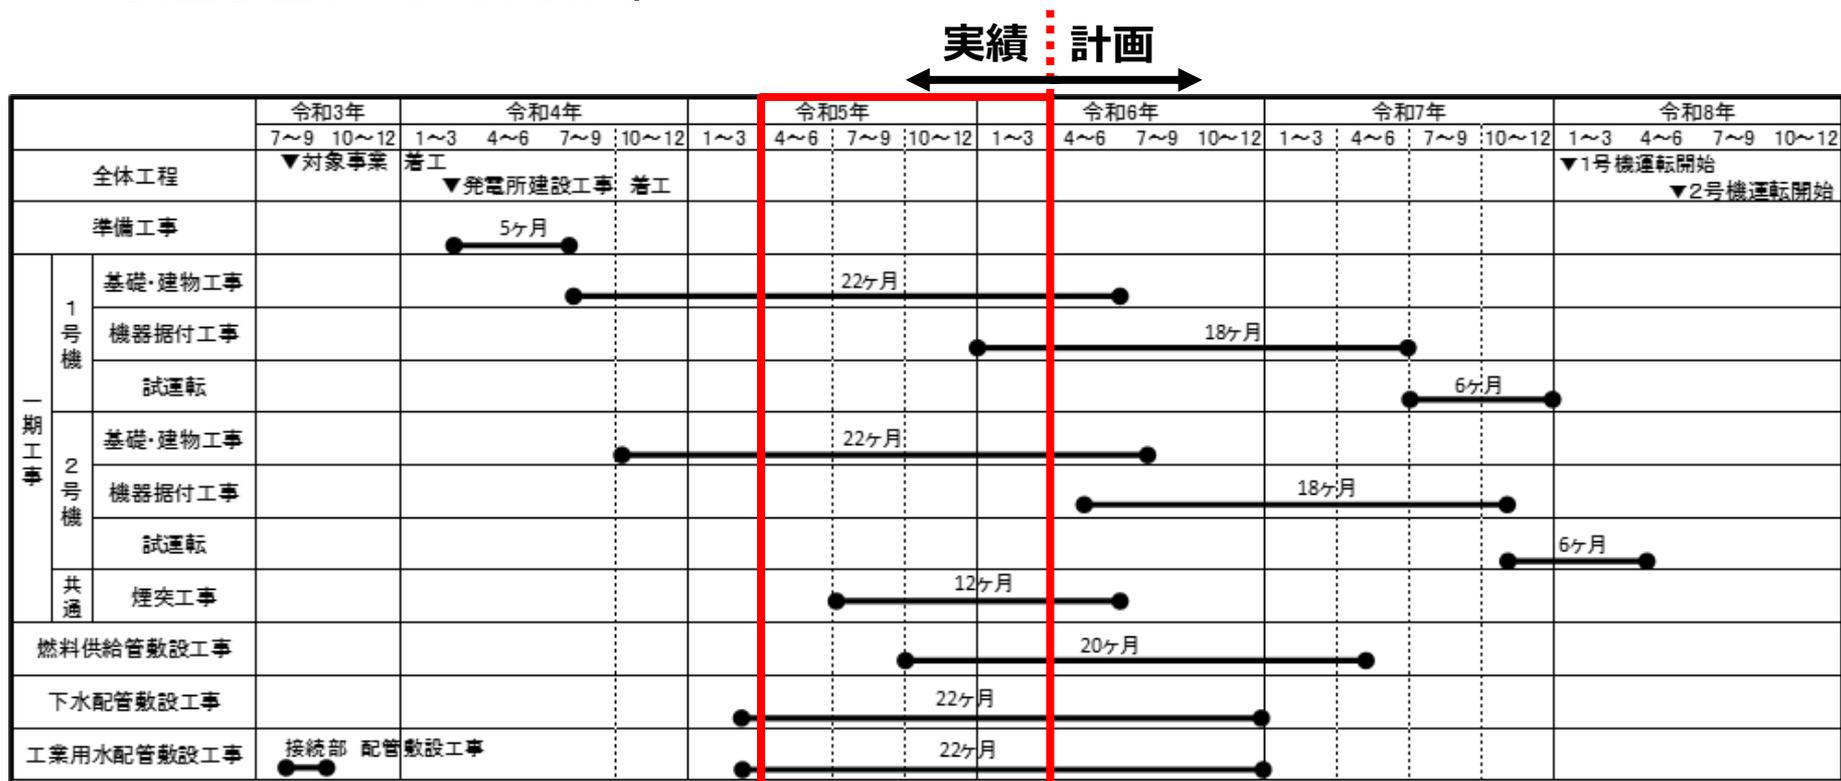
◆主要工事工程（実績・計画）

発電所建設工事は令和4年3月に着工し、令和5年度においては、杭打ち工事を4月に完了し、基礎工事及び建屋の建方工事を引き続き行いました。また、7月より煙突工事、1月より1号機の冷却塔、補機類及び配管類の据付工事を開始しました。燃料供給管敷設工事を令和5年10月より開始しました。また、下水及び工業用水配管敷設工事は令和6年3月に公道での工事を完了しました。

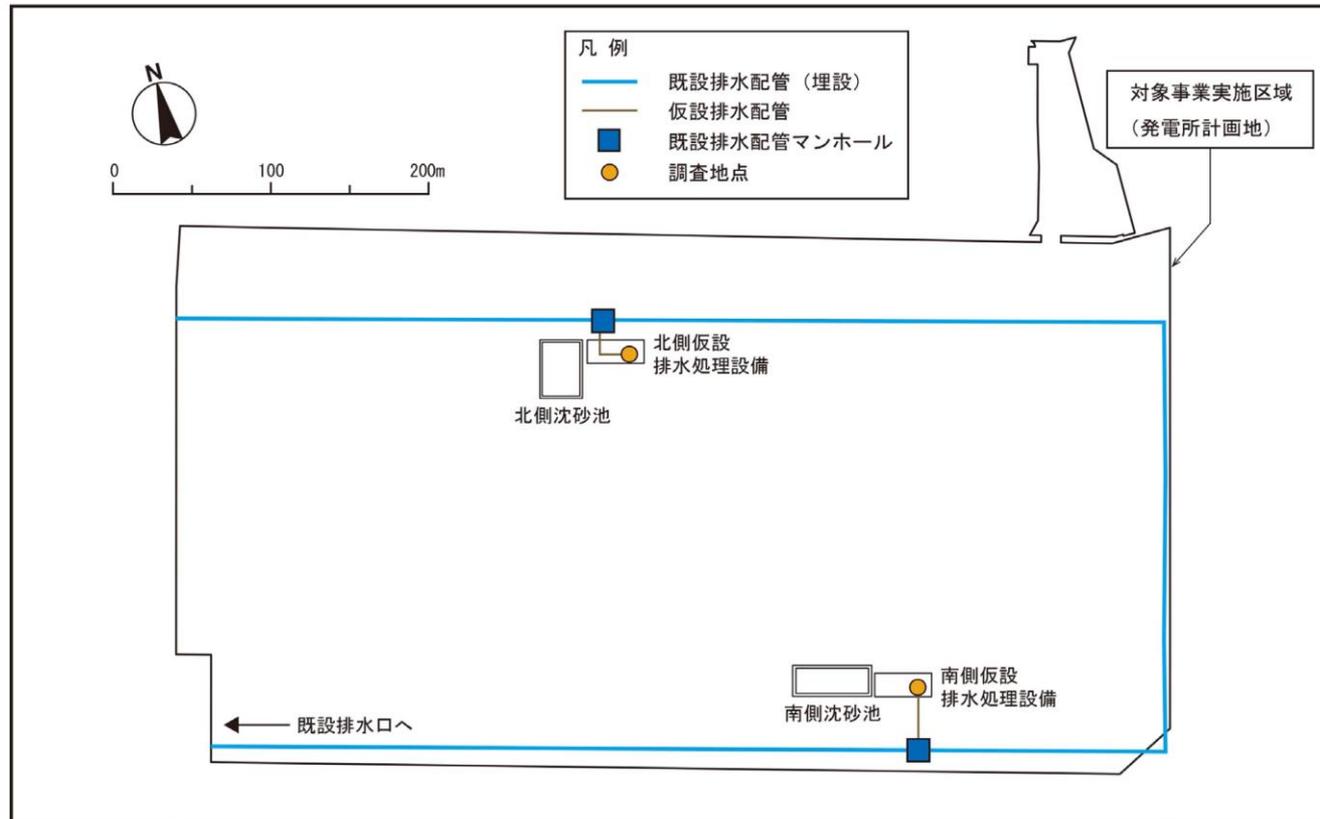
◆仮設排水処理設備の設置位置

工事範囲が広範囲に渡ることから、発電所計画地の南北2か所に沈砂池及び仮設排水処理設備を設置しました。

注：仮設排水処理設備から既設排水配管のマンホールまで配管を仮設し、処理後の排水を既設排水配管に放流しています。最終的には既設排水管を通じて既設排水口から海域に排出しています。

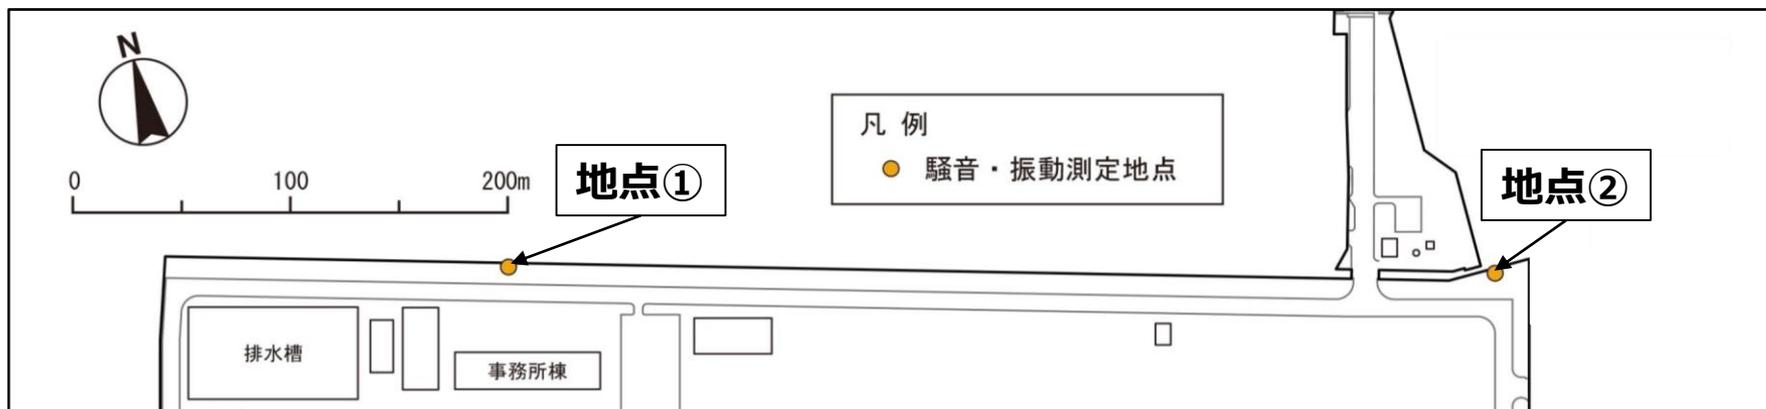
◆敷地境界騒音・振動の調査地点

騒音、振動共に測定結果は地点①及び②共に評価書の予測結果より低くなって
おります。

また、騒音、振動共に規制基準（参考値）を下回っております。

※騒音・振動調査地点は工業専用地域のため、特定建設作業に伴って発生する騒音、振動の規制基準は適用されません。

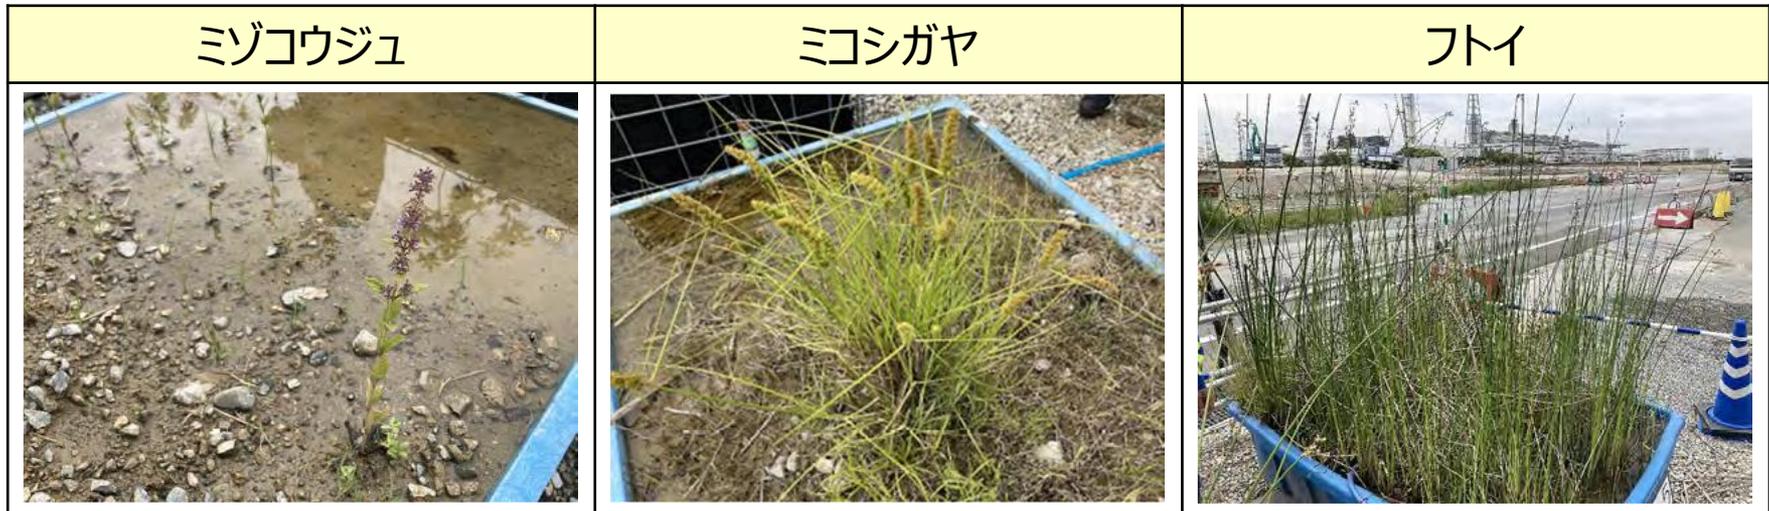
◆重要種の生育状況

令和5年5月に重要な植物種 3 種の生育状況を専門家の方に調査頂き、3種共に生育していることを確認しました。
今後も生育状況を注視し、専門家の指導に基づき適切に対応いたします。
