令和4年度 東播磨南北道路 事後監視調査結果報告

令和5年12月22日
環境影響評価審査会 総会

兵庫県東播磨県民局加古川土木事務所

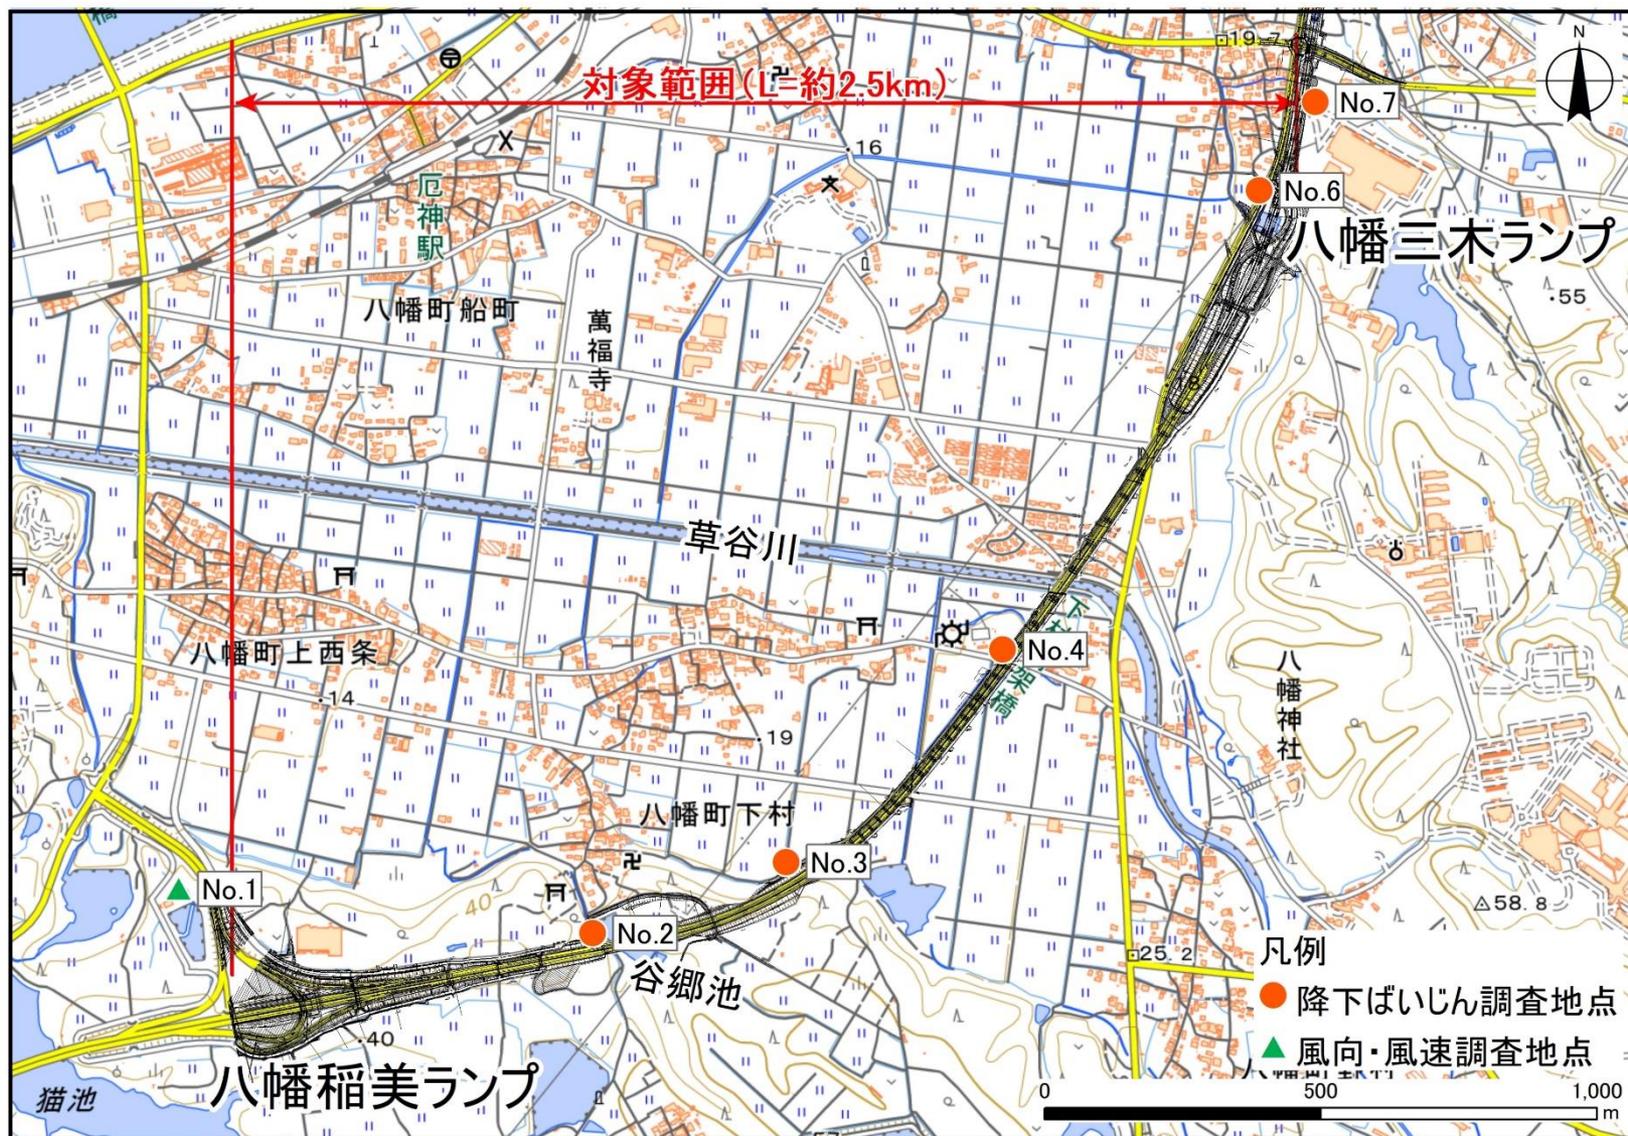
降下ばいじんの調査位置

工事中の環境監視目標を満足している。

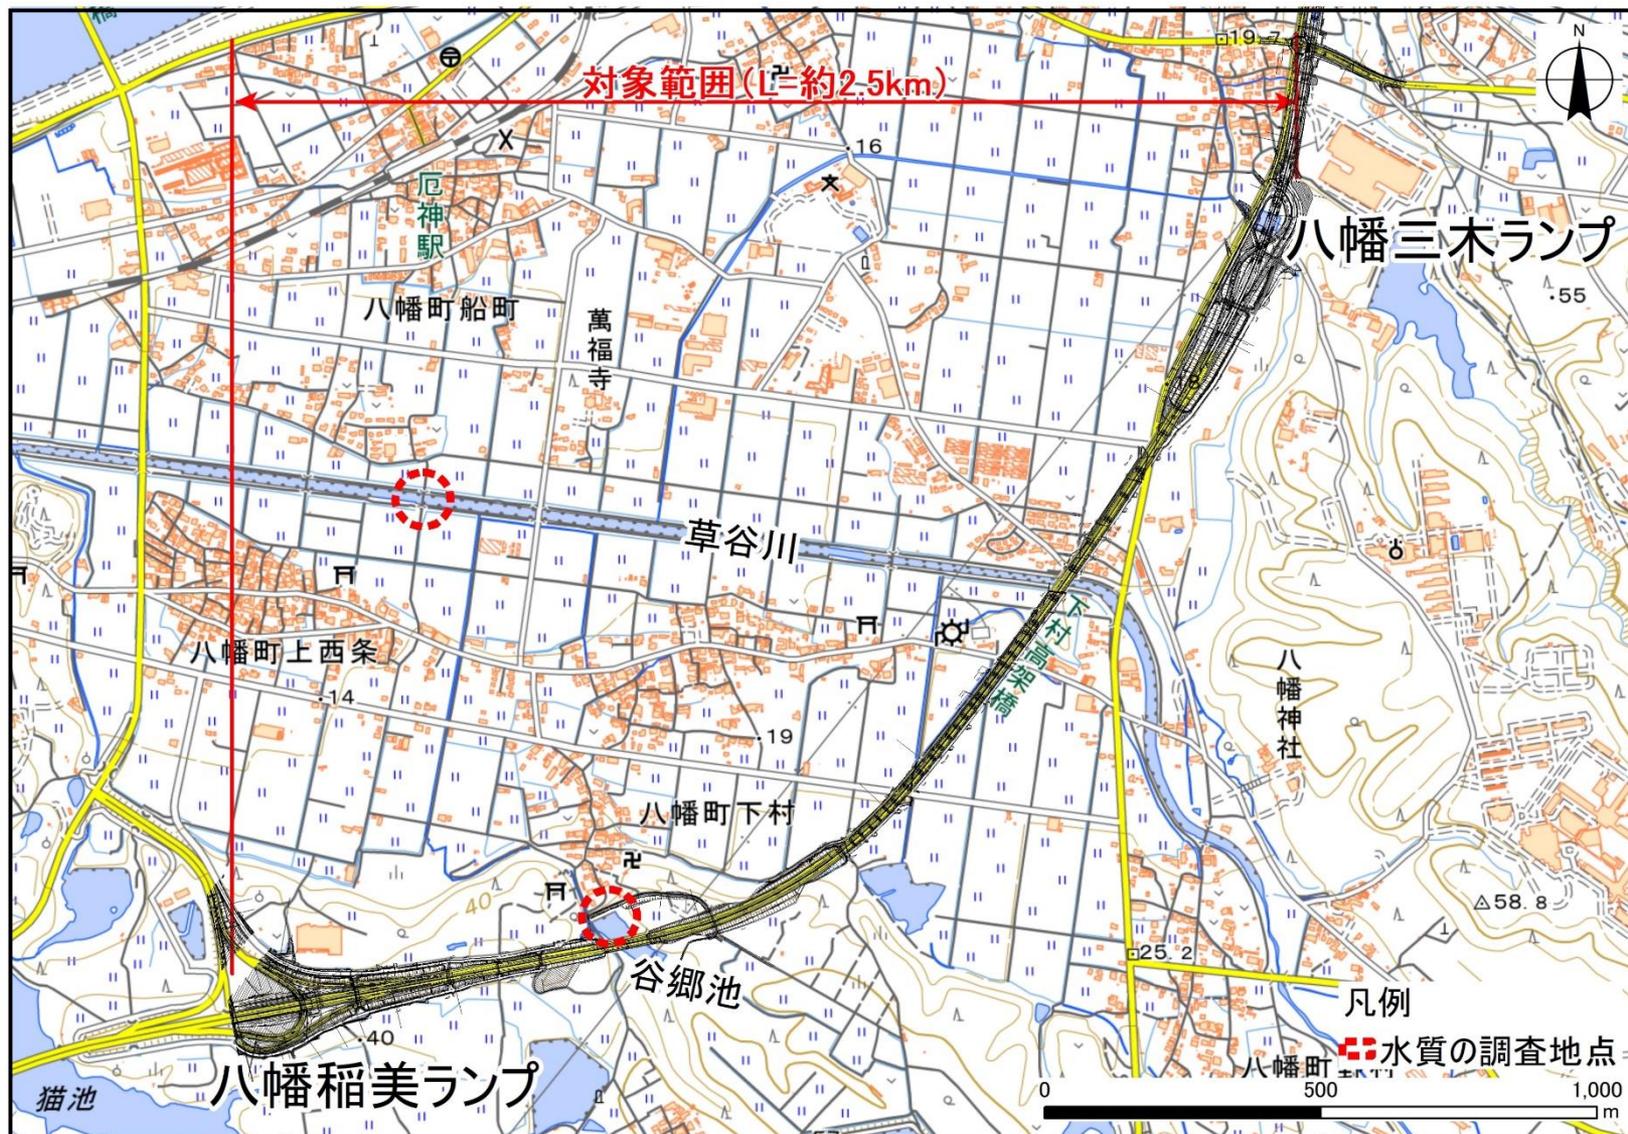
水質汚濁の調査位置

草谷川: 工事中の環境監視目標を満足している。

谷郷池: 秋季のSSを除いて、工事中の環境監視目標を満足している。秋季のSSは、水位低下(管理)を始めた時期で北風が強い日もあったことから、底泥が巻き上がったためと考えられる。なお、谷郷池は工事前でも濁ったことがあり、今回の濁り発生に関して、周辺住民から苦情はなかった。
