| 整理番号 | 整   -   5   -   283 | 指定年月日・指定番号 | 令和 5 年10月10日 | 形   -   177 | 所在地 | 伊丹市鴻池二丁目177番 2 の一部 | |
| 形質変更時要届出区域の概況 | | 事業場の跡地 | | | 面積 | 10,683.11      m <sup>2</sup> | |

兵庫県伊丹市鴻池二丁目敷地における土壌汚染状況調査

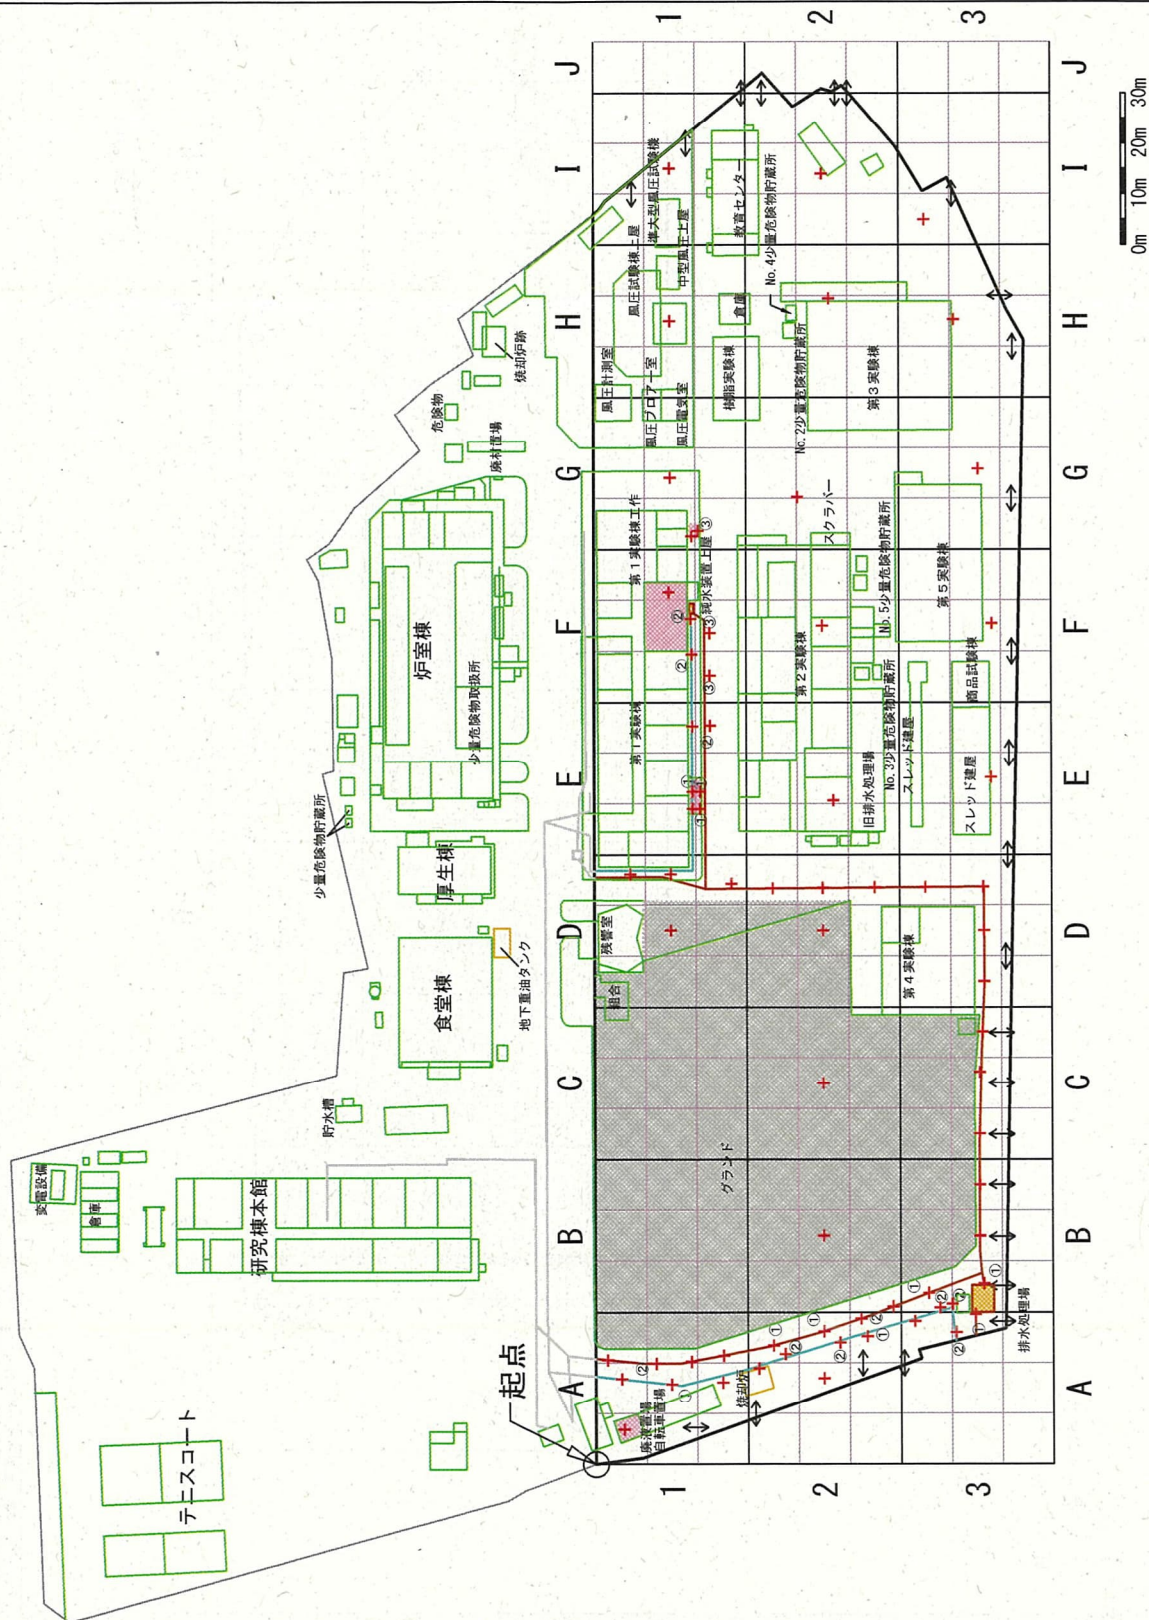
図番  
巻末図-23

【クロロエチレン、1,1-ジクロロエチレン、  
1,2-ジクロロエチレン、トリクロロエチレン】  
+ 土壌ガス調査地点：69地点

調査地点図

タイトル  
（クロロエチレン、1,1-ジクロロエチレン、トリクロロエチレン）

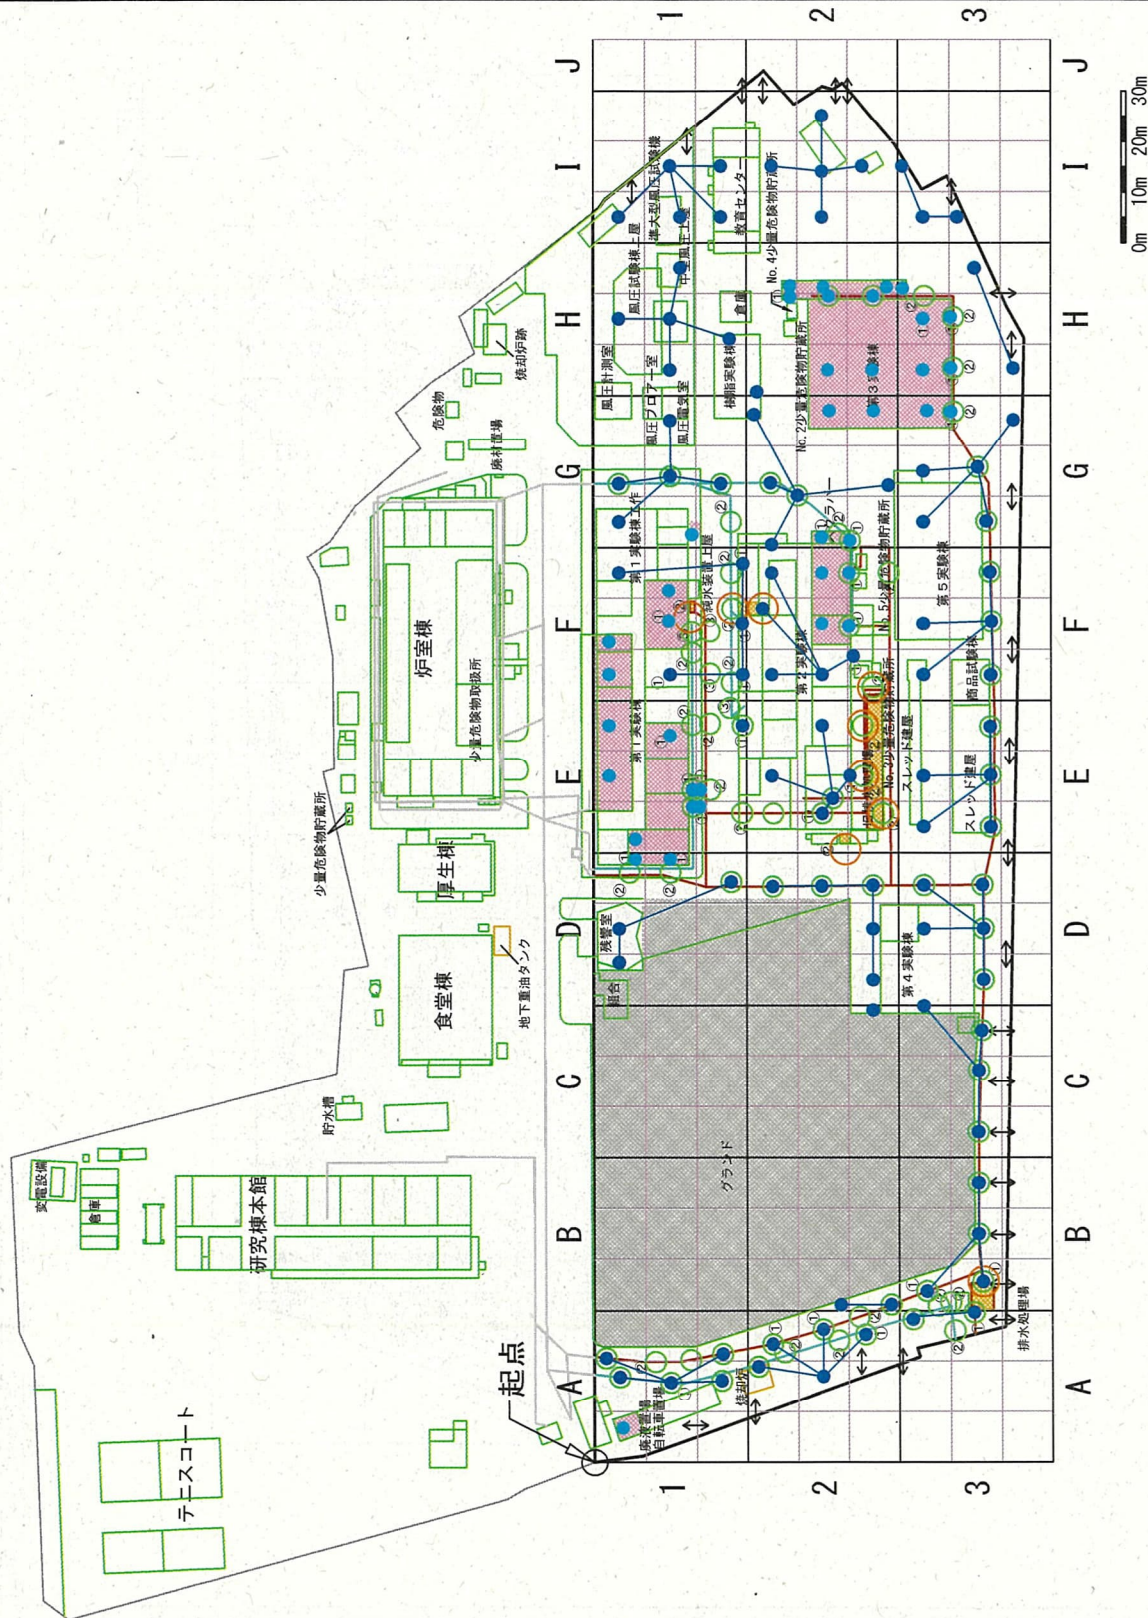
図面番  
巻末図-29

表層土壌調査地点

5地点均等混合法：25エリア  
(98地点)

単地点分析：39地点

配管下調査地点：84地点

ピット下調査地点：9地点

調査地点図  
(鉛)
