<指定区域概要>

形質変更時要届出区域

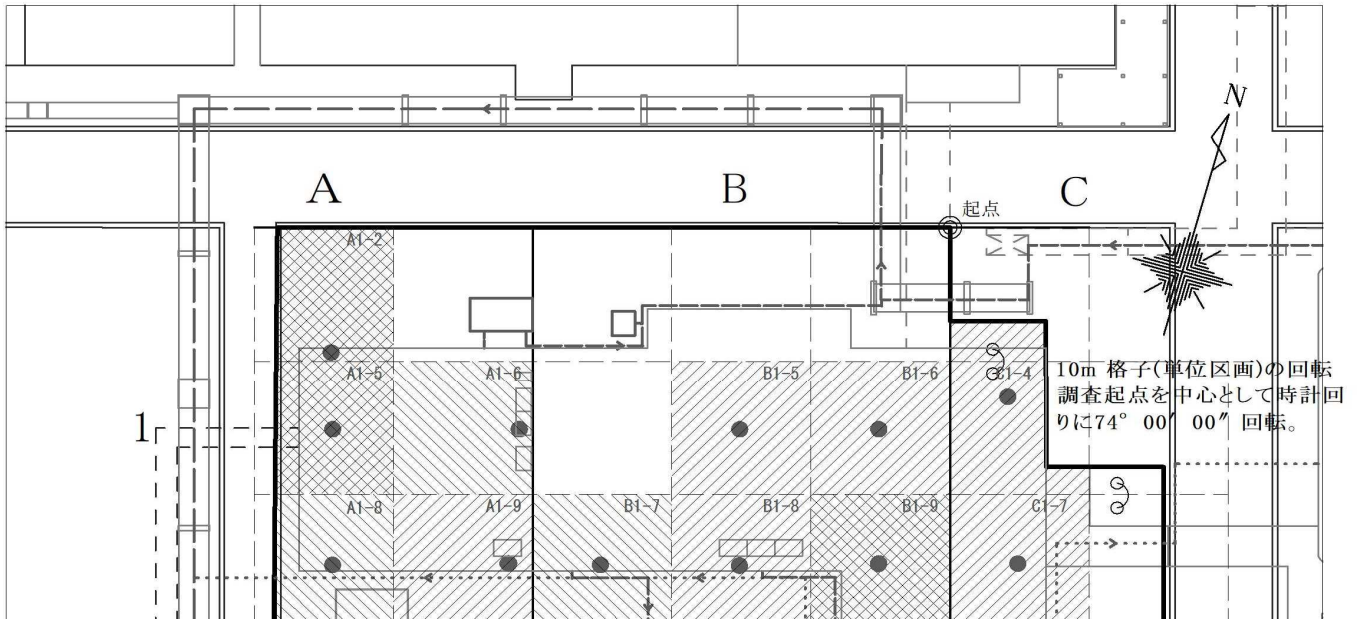
基準不適合区画試料採取地点図

<p> 区画の統合</p>		1	2	3	1	4	5	6		7	8	9	<p>〔基準不適合〕</p> <p> ふっ素溶出量</p> <p> 砒素溶出量</p>
	1	2	3											
1	4	5	6											
	7	8	9
