河川・湖沼・海域の常時監視結果の概要

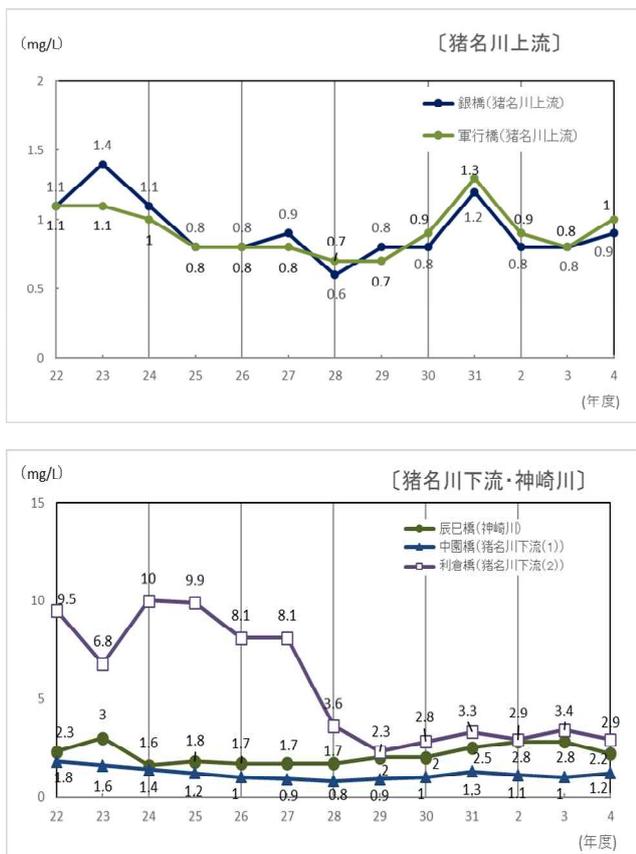
図 1-1 環境基準点における BOD75%値の経年変化

神崎川・猪名川は、下水道整備の進展などにより、近年その水質は改善が進み、令和4年度はすべての水域で環境基準を達成しました。

環境基準点における BOD75%値\*の経年変化は、図 1-1 のとおりです。

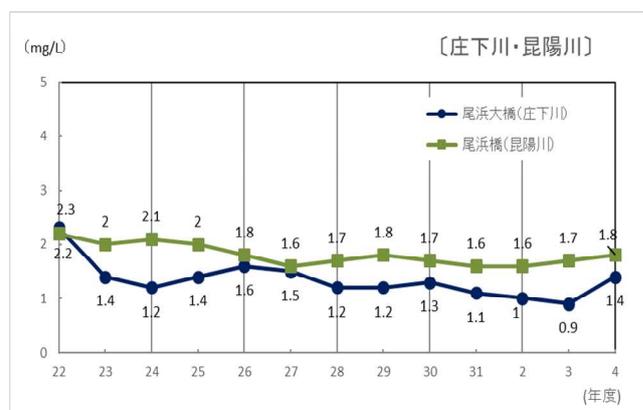
図 1-2 環境基準点における BOD75%値の経年変化

庄下川流域は、市街地であり、生活排水などの影響を受けていたが、下水道整備の進展、河床の改善などにより、水質は改善され、平成8年度以降、環境基準を達成しています。

昆陽川流域は、市街地であり、生活排水などの影響を受けていたが、下水道整備の進展等により、水質は改善され、平成9年度以降、環境基準を達成しています。

環境基準点における BOD75%値の経年変化は、図 1-2 のとおりです。

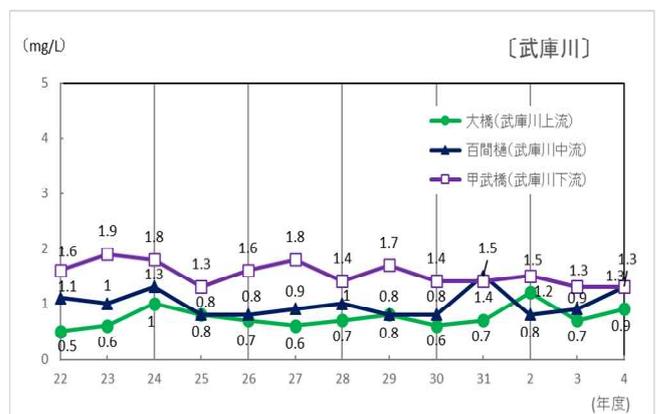
図 1-3 環境基準点における BOD75%値の経年変化

武庫川上流では、良好な水質を保っており、中・下流域でも下水道整備等の進展により、水質はかなり改善されて、すべての水域で環境基準を達成しています。環境基準点における BOD75%値の経年変化は、図 1-3 のとおりです。

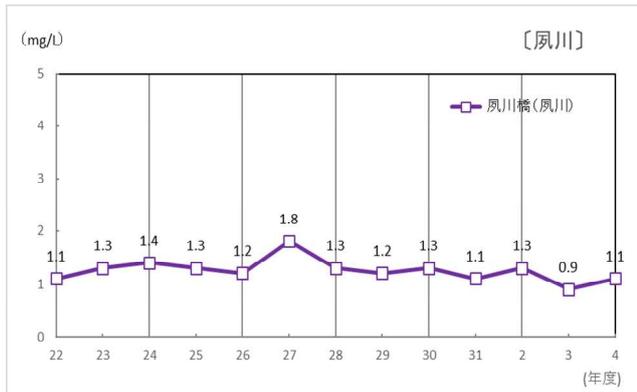
図1-4 環境基準点におけるBOD75%値の経年変化

夙川は流域が市街地であり、生活排水などの影響を受けていたが、下水道整備の進展により、水質は改善され、平成10年度以降は環境基準を達成しています。

環境基準点におけるBOD75%値の経年変化は、図1-4のとおりです。

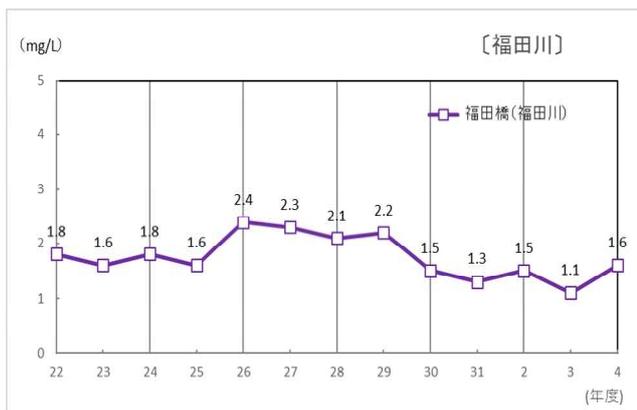
図1-5 環境基準点におけるBOD75%値の経年変化

福田川は、人口密集地を持つ都市河川です。水質は良好であり、環境基準を達成しています。環境基準点におけるBOD75%値の経年変化は、図1-5のとおりです。

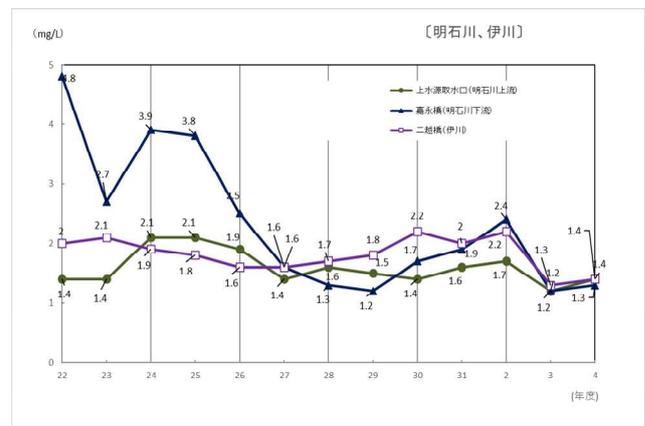
図1-6 環境基準点におけるBOD75%値の経年変化

明石川上流域では良好な水質を保っており、下流域では下水道整備の進展により水質が改善されてきました。下流域では平成20年度頃から上昇傾向となりましたが、近年は改善されています。

明石川上流、明石川下流及び伊川のすべての水域で環境基準を達成しています。

環境基準点におけるBOD75%値の経年変化は、図1-6のとおりです。

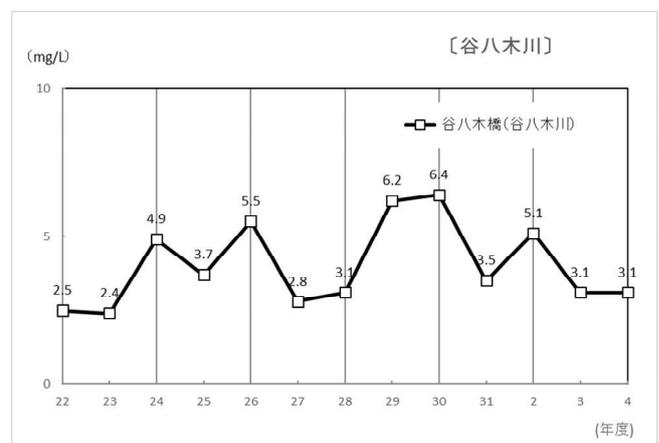
図1-7 環境基準点におけるBOD75%値の経年変化

谷八木川は、以前、生活排水の影響を受けていたが、下水道整備の進展により、水質は改善され、平成13年度以降は環境基準を達成しています。

環境基準点におけるBOD75%値の経年変化は、図1-7のとおりです。

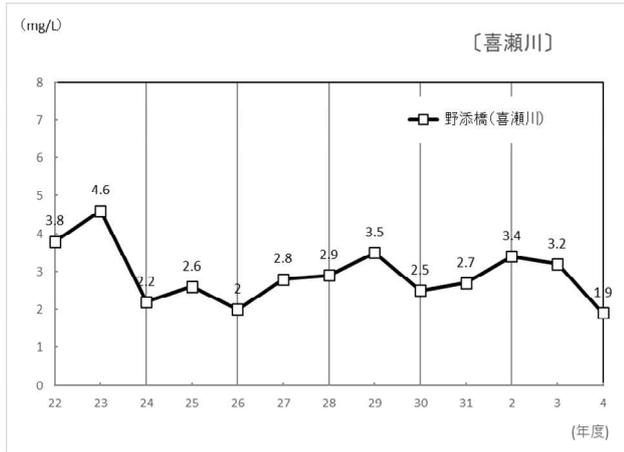
図1-8 環境基準点におけるBOD75%値の経年変化

喜瀬川流域は、市街地であり、工場も点在していることから、以前は、生活排水の影響を受けていましたが、下水道整備の進展により、水質は改善され、平成15年度以降環境基準を達成しています。

環境基準点におけるBOD75%値の経年変化は、図1-8のとおりです。

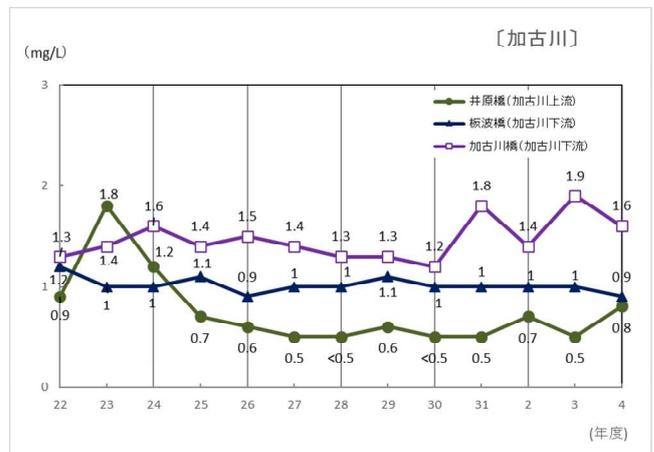
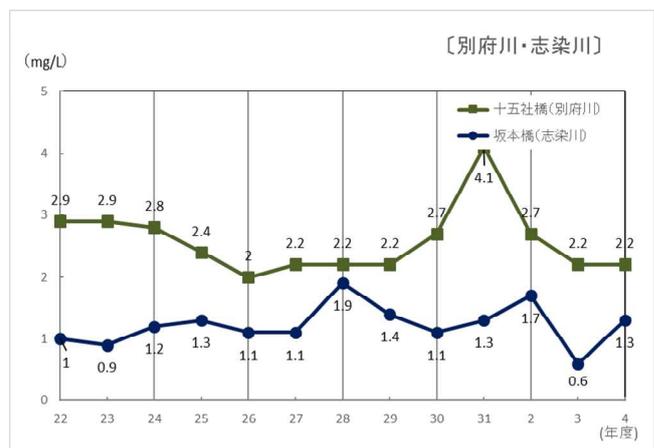
図1-9 環境基準点におけるBOD75%値の経年変化

上流域から下流域まで、おおむね良好な水質を保っており、近年、すべての水域で環境基準を達成しています。

環境基準点におけるBOD75%値の経年変化は、図1-9のとおりです。

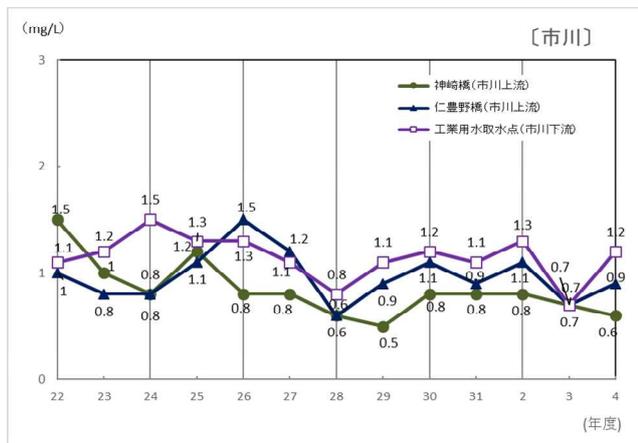
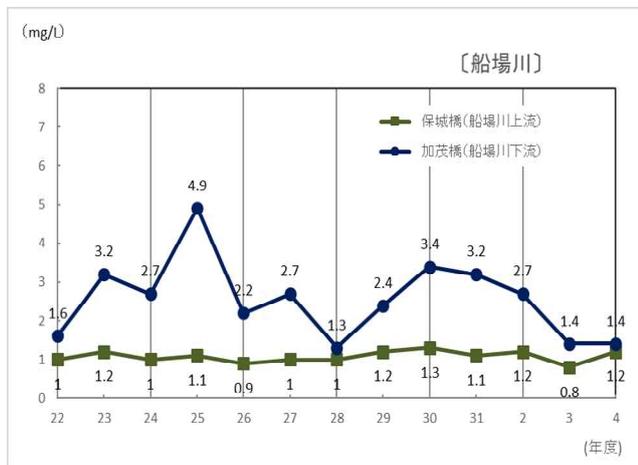
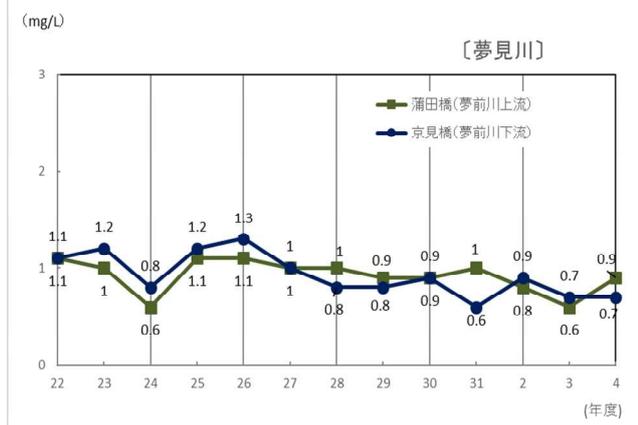
図1-10 環境基準点におけるBOD75%値の経年変化

市川は、上流部には農村地帯、下流部には工場が立地しています。上流、下流とも環境基準を達成しています。

船場川は市川の支川であり、上流域、下流域とも環境基準を達成しています。

夢前川は、近年、上流、下流とも良好な水質を保っており、環境基準を達成しています。

環境基準点におけるBOD75%値の経年変化は、図1-10のとおりです。

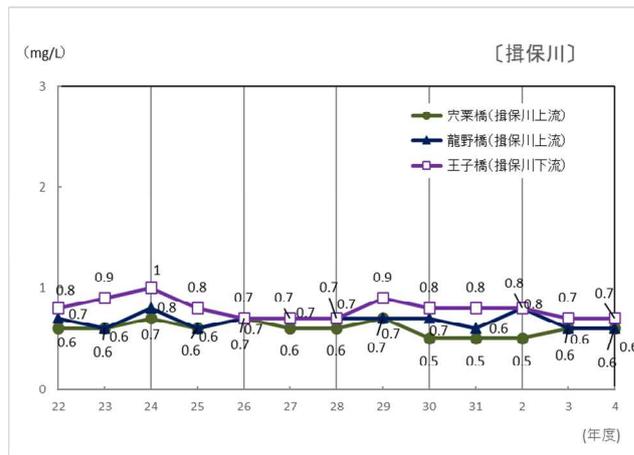
図1-11 環境基準点におけるBOD75%値の経年変化

上流、下流とも良好な水質を保っており、環境基準を達成しています。

環境基準点におけるBOD75%値の経年変化は、図1-11のとおりです。

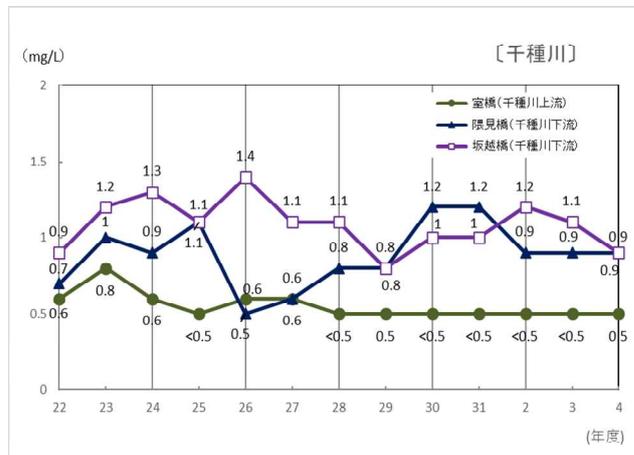
図1-12 環境基準点におけるBOD75%値の経年変化

千種川は、上流域には農村・山林が広がり、現在、上流、下流とも環境基準を達成し、良好な水質を保っています。昭和59年度には、千種川全域が、環境庁(現・環境省)の「名水百選」に選定されました。

環境基準点におけるBOD75%値の経年変化は、図1-12のとおりです。

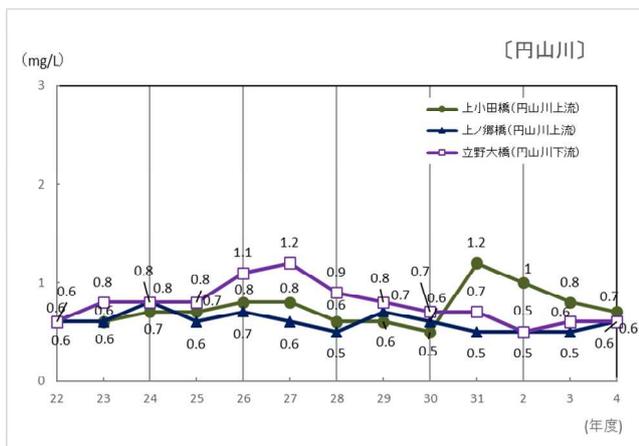
図1-13 環境基準点におけるBOD75%値の経年変化

上流、下流とも良好な水質を保っており、環境基準を達成しています。

環境基準点におけるBOD75%値の経年変化は、図1-13のとおりです。

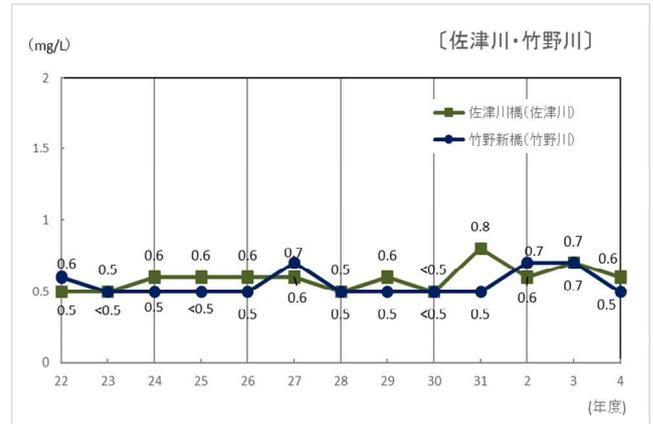
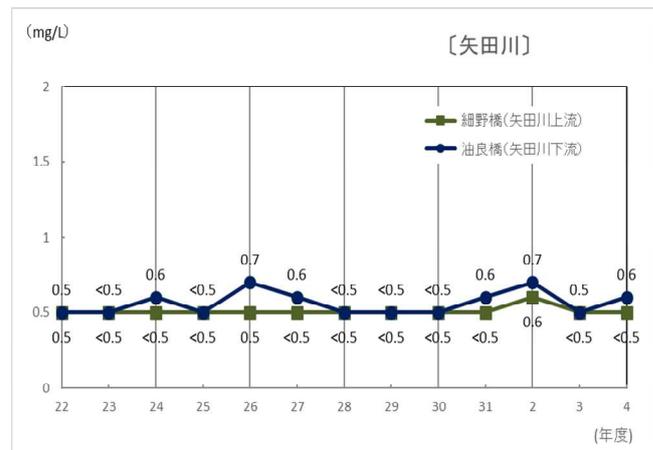
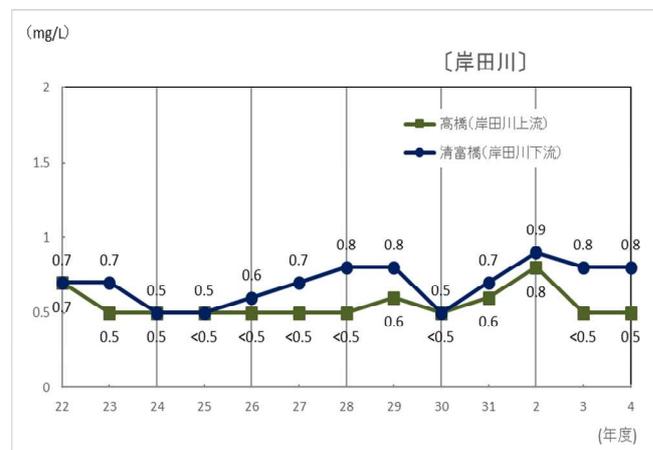
図1-14 環境基準点におけるBOD75%値の経年変化

いずれの水域も水質は良好であり、環境基準を達成しています。

環境基準点におけるBOD75%値の経年変化は、図1-14のとおりです。

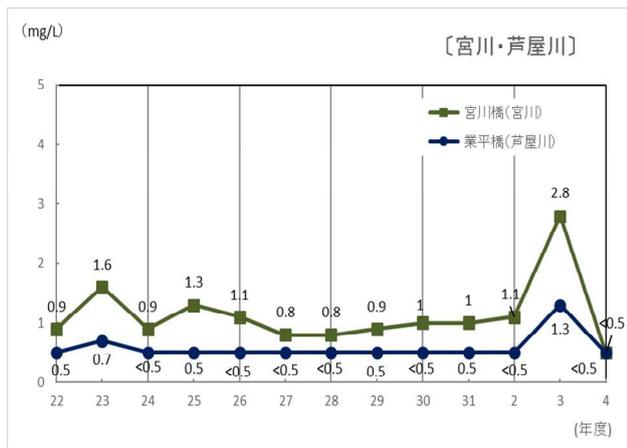
図1-15 主要測定点におけるBOD75%値の経年変化

水質は、良好であり、芦屋川の上流では上水源として取水が行われています。

主要測定点におけるBOD75%値の経年変化は、図1-15のとおりです。

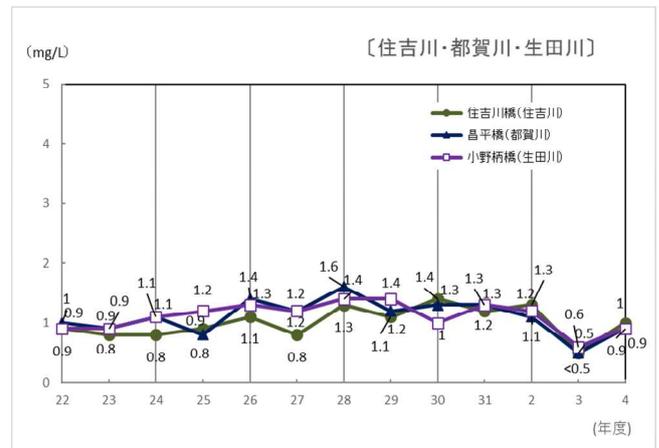
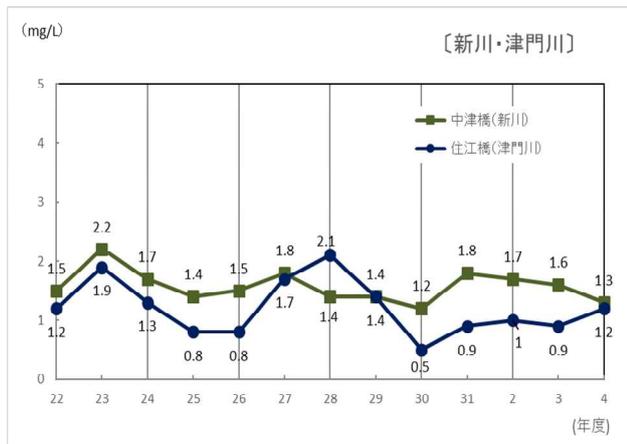
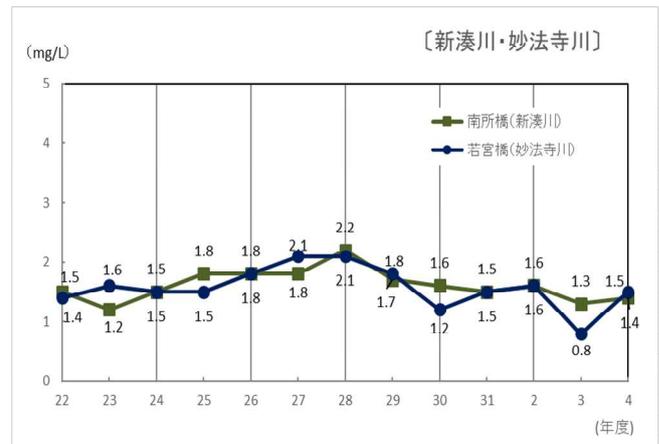
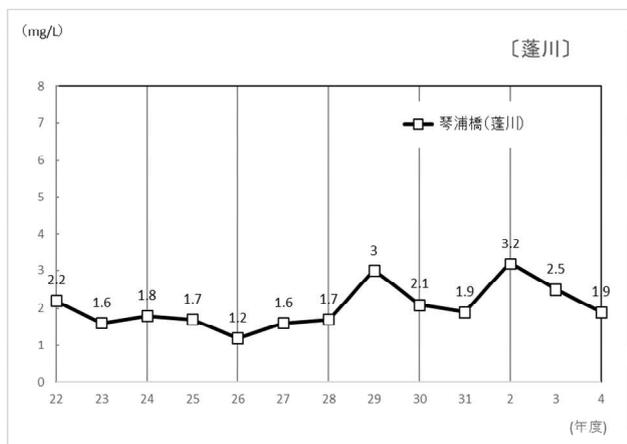
図1-16 主要測定点におけるBOD75%値の経年変化

水質は、下水道整備の進展等により改善が進み、おおむね良好です。

主要測定点におけるBOD75%値の経年変化は、図1-16のとおりです。

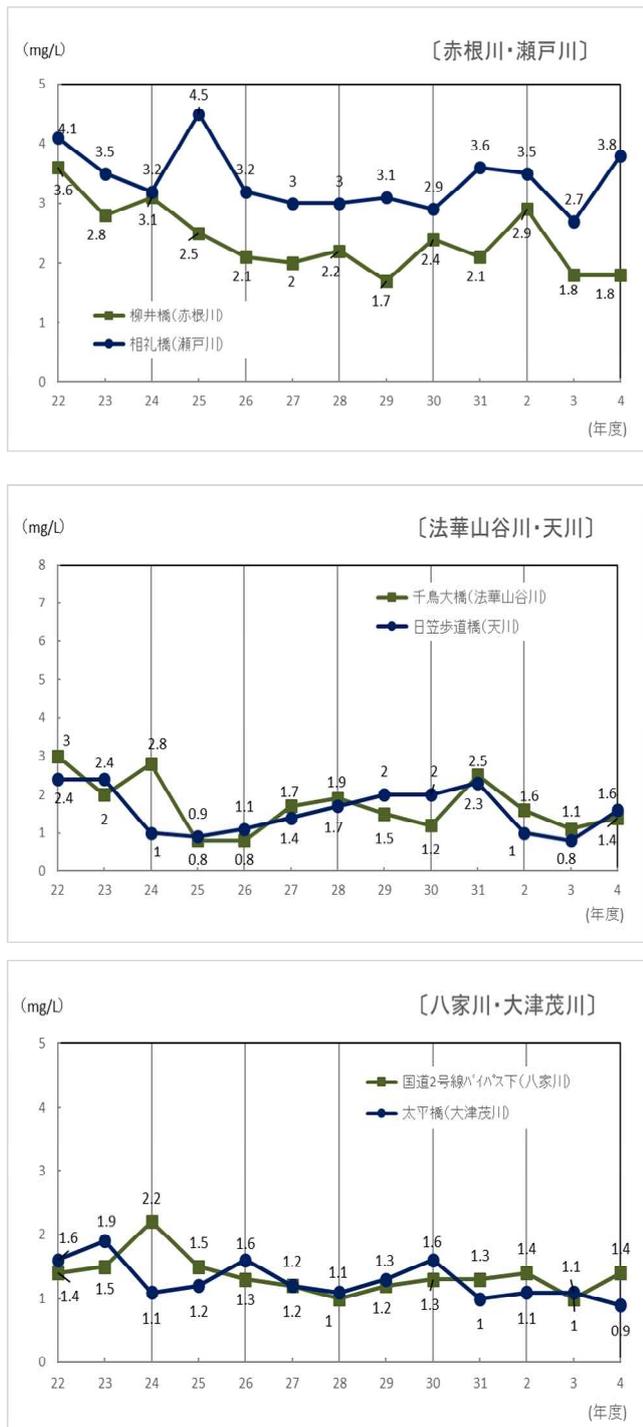
図1-17 主要測定点におけるBOD75%値の経年変化

ほとんどの河川では、下水道の整備の進展により、水質改善が進んでいます。

主要測定点におけるBOD75%値の経年変化は、図1-17のとおりです。

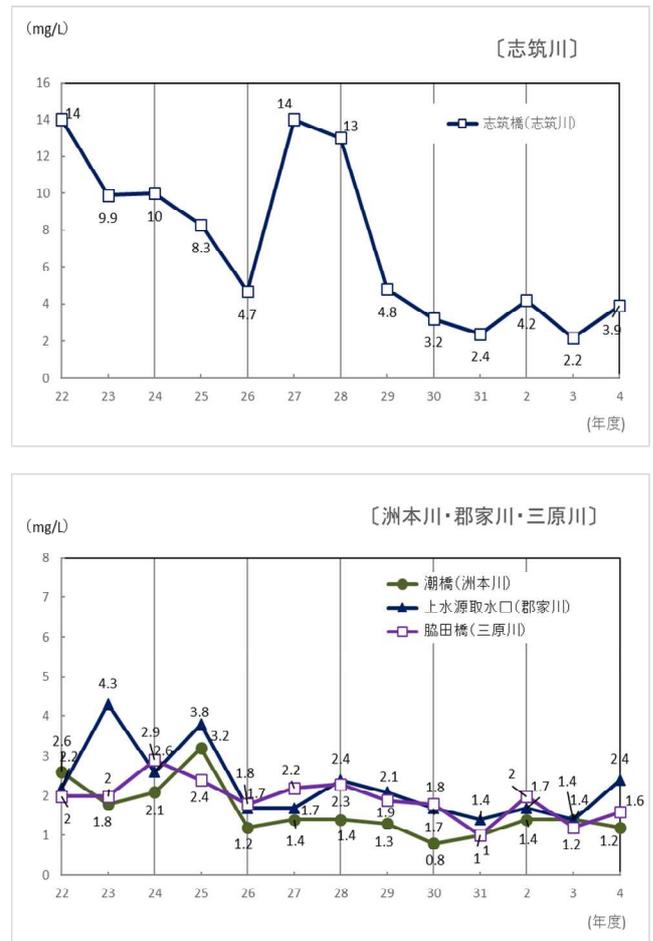
図1-18 主要測定点におけるBOD75%値の経年変化

水質面では経年的に改善が進んでいます。

主要測定点におけるBOD75%値の経年変化は、図1-18のとおりです。

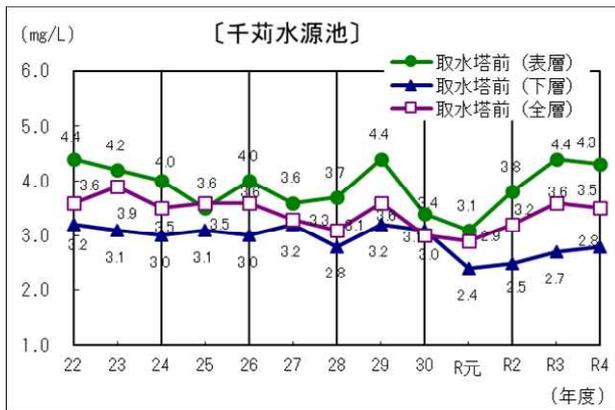
図 2-1 環境基準点における COD75%値の経年変化

湖沼では、上層と下層で水質が異なることから、環境基準点で表層(水面下 0.5m)及び下層(水面下 10 m)の 2 層で調査を行っています。

COD75%値の経年変化は、図 2-1、全りんの経年変化は、図 2-2 のとおりです。

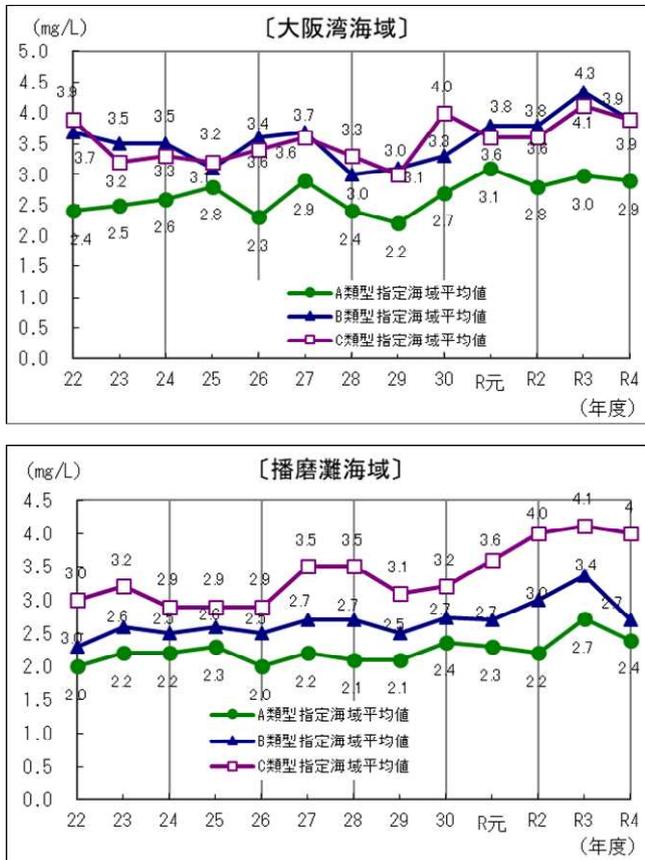
図 3-1 類型ごとの環境基準点 COD75%値経年変化

類型ごとの環境基準点での COD75%値の平均濃度の経年変化は図 3-1 のとおりです。

類型ごとの、環境基準点での COD75%値の平均濃度の経年変化は、図 3-1 のとおりです。

COD の環境基準達成状況は、C 類型の大阪湾(1)で達成していますが、A 類型の大阪湾(3)、(4)及び B 類型の大阪湾(2)の 3 水域で達成していません。

COD の環境基準達成状況は、A 類型の播磨海域(13)及び播磨灘北西部の 2 水域、B 類型の播磨海域(11)で環境基準を達成していませんが、それ以外の 11 水域で環境基準を達成しています。
